**Μεταπτυχιακό Πρόγραμμα Σπουδών
«Σχεδιασμός και Κατασκευή Τεχνικών Έργων»**

**Οπτική επιθεώρηση γεφυρών και κάτω διαβάσεων της Εθνικής
Οδού 3 (Διασταύρωση Βεύης – Κόμβος Παραβεγορίτιδας)**

**Σίνδος
Φεβρουάριος 2023**

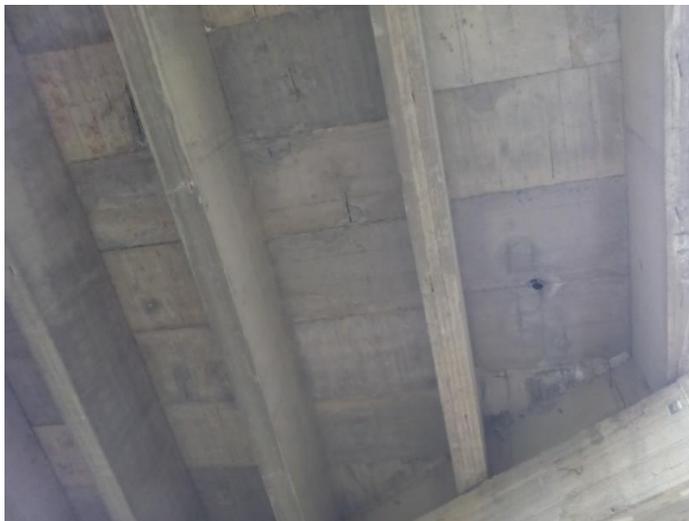
Στην πλαϊνή και κάτω παρειά της πλάκας της ανωδομής (Εικόνα 29) παρατηρήθηκαν τοπικές εξανθήσεις και ιδιαίτερα στα σημεία περιμετρικά του συστήματος αποχέτευσης – αποστράγγισης.

Εικόνα 29: Τοπική εξάνθηση του σκυροδέματος της κάτω παρειάς της πλάκας του καταστρώματος της γέφυρας ΓΕ.01.Ε.Ο.3.

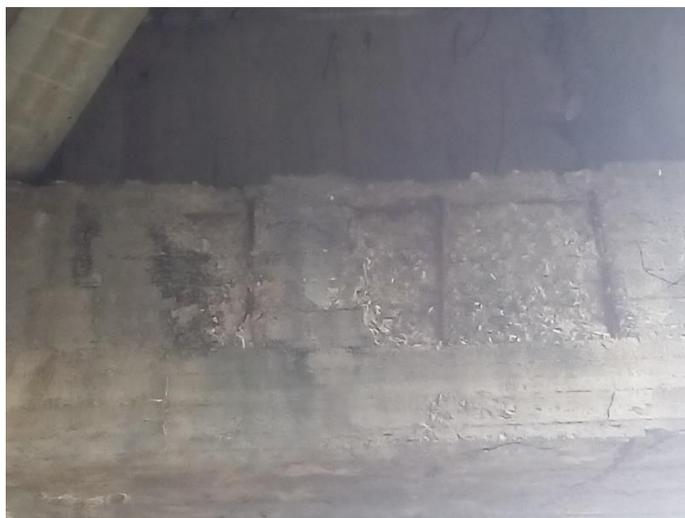
Στις δοκούς που εδράζουν το κατάστρωμα παρατηρήθηκε εκτίναξη του σκυροδέματος, έκθεση του οπλισμού και κατά συνέπεια οξείδωσή του (Εικόνα 30). Το ίδιο φαινόμενο εμφανίζεται και στην πλαϊνή πλευρά της κάτω παρειάς της πλάκας του καταστρώματος (Εικόνα 31).

Εικόνα 30: Έκθεση και οξείδωση του οπλισμού των δοκών της κάτω παρειάς της πλάκας της γέφυρας ΓΕ.01.Ε.Ο.3.

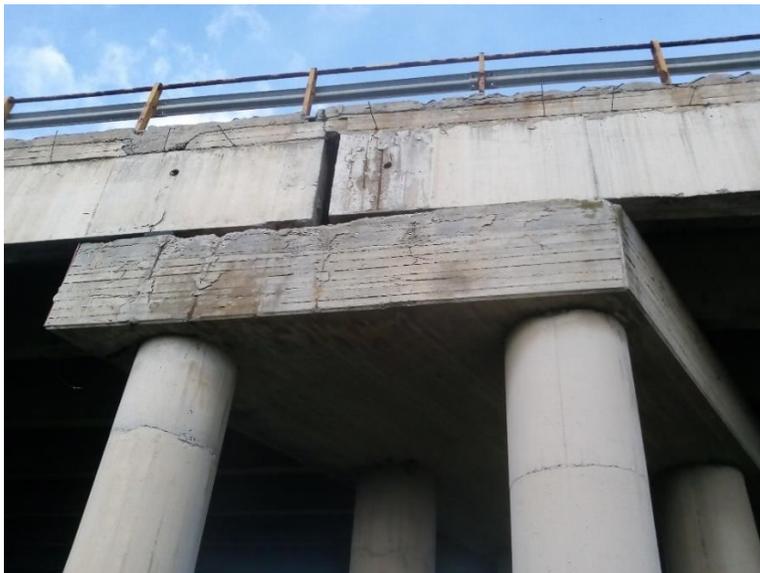
Εικόνα 31: Έκθεση και οξείδωση σπλισμού των δοκών της πλαϊνής πλευράς της κάτω παρειάς της πλάκας της γέφυρας ΓΕ.01.Ε.Ο.3.

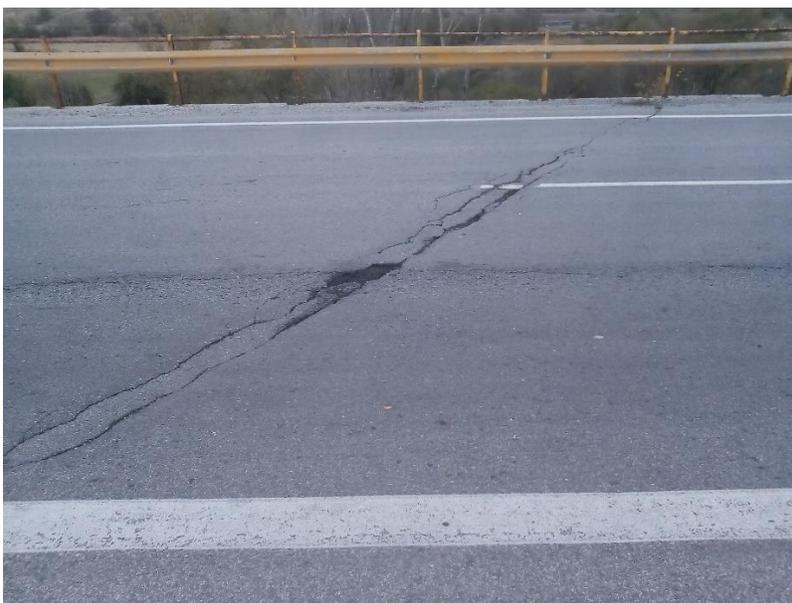
Το οδόστρωμα της επιφάνειας κύλισης είναι σχετικά σε καλή κατάσταση. Σε κάποια σημεία και ιδιαίτερα στα σημεία των αρμών παρουσιάζονται ρηγματώσεις, βυθίσεις και τροχαυλακώσεις. Τα πεζοδρόμια και τα στηθαία ασφαλείας είναι σε καλή κατάσταση ενώ τα κιγκλιδώματα παρουσιάζουν επιφανειακή οξείδωση (Εικόνα 32, 33).

Εικόνα 32: Ρηγματώσεις και βυθίσεις στην περιοχή των αρμών στην επιφάνεια κύλισης της γέφυρας ΓΕ.01.Ε.Ο.3.

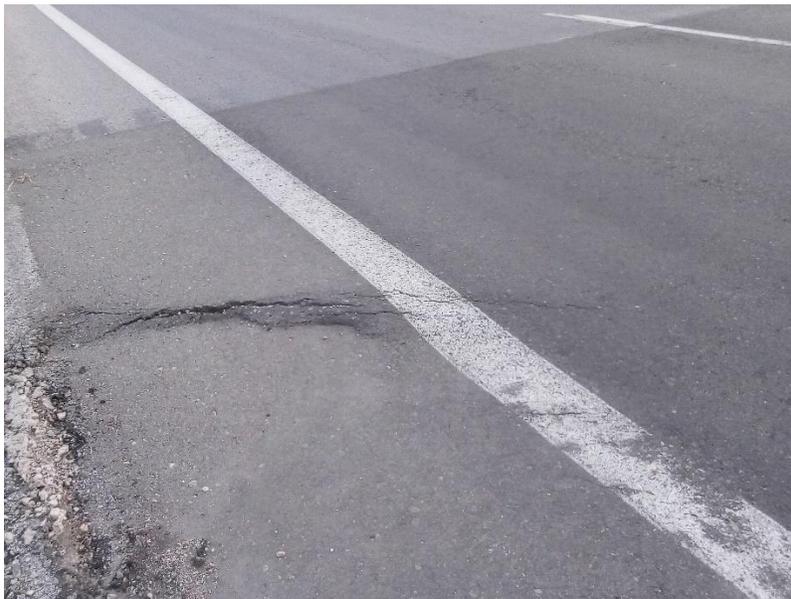
Εικόνα 33: Ρηγματώσεις στην επιφάνεια κύλισης της γέφυρας ΓΕ.01.Ε.Ο.3.

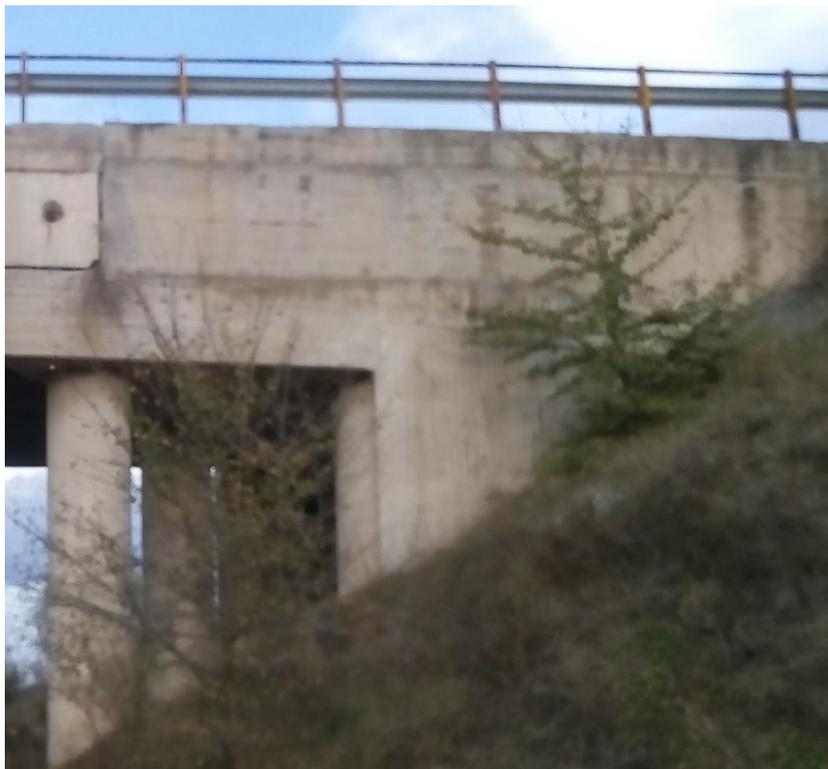
Οι πτερυγότοιχοι δεν παρουσιάζουν ιδιαίτερα προβλήματα παρά μόνο διαβροχή του σκυροδέματος και κάποιους λεκέδες οξείδωσης (Εικόνα 34).

Εικόνα 34: Απεικόνιση των φθορών στον πτερυγότοιχο της γέφυρας ΓΕ.01.Ε.Ο.3.

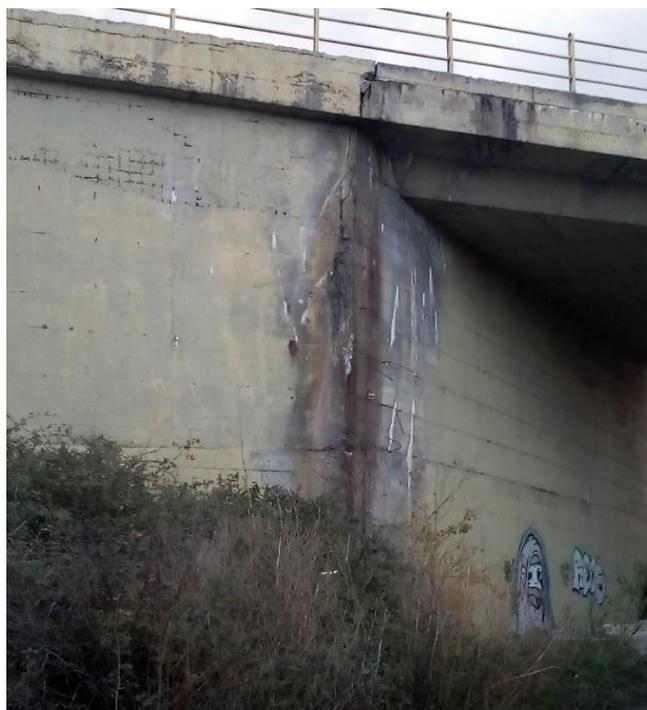
Τα ακρόβαθρα της γέφυρας και ιδιαίτερα το βορειοδυτικό, παρουσιάζει πολύ έντονη διαβροχή και εξάνθηση του σκυροδέματος καθώς και λεκέδες οξείδωσης (Εικόνα 36), που προέρχονται από τη διάβρωση του οπλισμού εσωτερικά.

Εικόνα 36: Απεικόνιση των φθορών του βορειοδυτικού ακροβάθρου της γέφυρας ΓΕ.02.Ε.Ο.3.

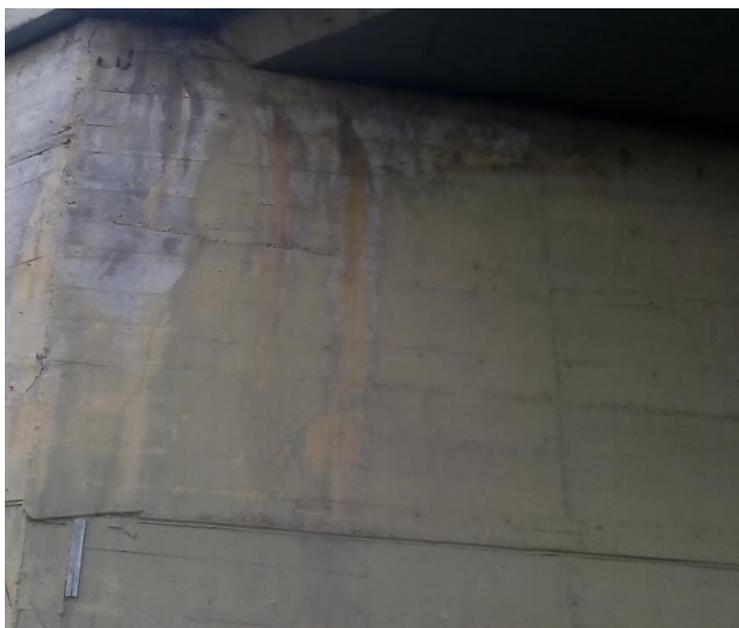
Αντίστοιχα, στο ανατολικό ακρόβαθρο, τα φαινόμενα της διαβροχής του σκυροδέματος και των λεκέδων οξείδωσης δεν είναι τόσο έντονα όσο αυτό της εξάνθησης (Εικόνα 37). Αξίζει να σημειωθεί ότι σ' αυτό το ακρόβαθρο συναντώνται πλευρικές προσκρούσεις, χωρίς έκθεση οπλισμού (Εικόνα 38).

Εικόνα 37: Απεικόνιση των φθορών του ανατολικού ακροβάθρου της γέφυρας ΓΕ.02.Ε.Ο.3.

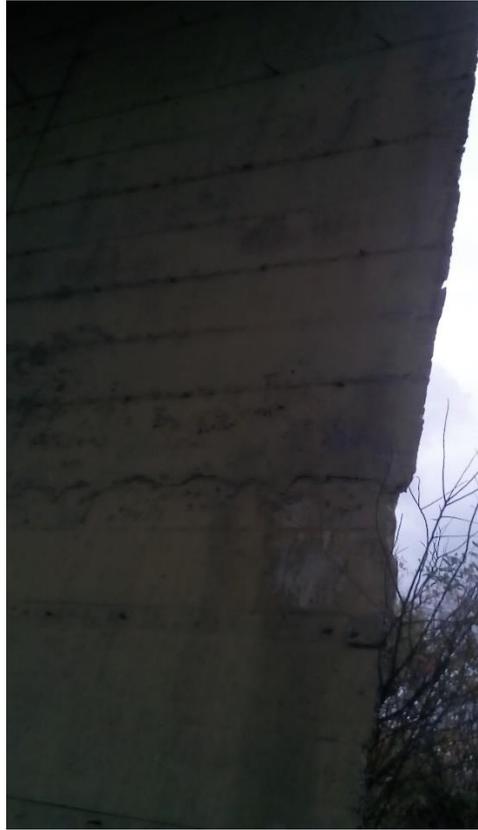
Εικόνα 38: Πλευρικές προσκρούσεις, χωρίς έκθεση οπλισμού, στο ανατολικό ακρόβαθρο της γέφυρας ΓΕ.02.Ε.Ο.3.

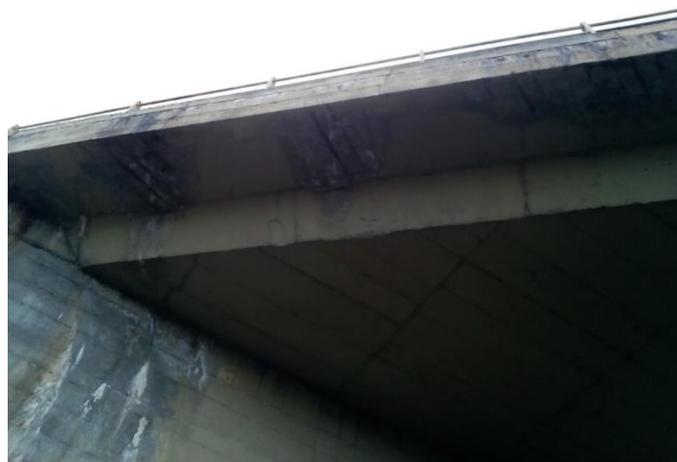
Στην πλαϊνή πλευρά της κάτω παρειάς της πλάκας παρατηρείται διαβροχή και εξάνθηση του σκυροδέματος (Εικόνα 39), ιδιαίτερα στα σημεία όπου υπάρχει εκτίναξη και έκθεση του οπλισμού. Ο εκτεθειμένος οπλισμός παρουσιάζει διάβρωση. Στην κάτω παρειά της πλάκας δεν εντοπίζονται φθορές και βλάβες (Εικόνα 40).

Εικόνα 39: Απεικόνιση των φθορών της πλαϊνής πλευράς της κάτω παρειάς της πλάκας της γέφυρας ΓΕ.02.Ε.Ο.3.

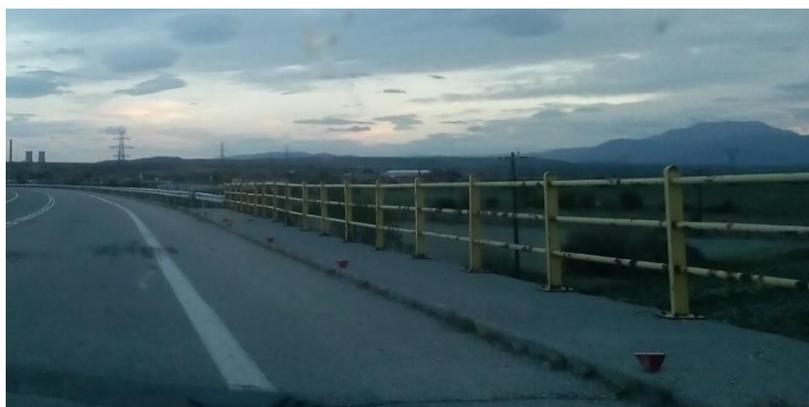
Εικόνα 42: Επιφανειακή οξείδωση των κιγκλιδωμάτων της γέφυρας ΓΕ.02.Ε.Ο.3.

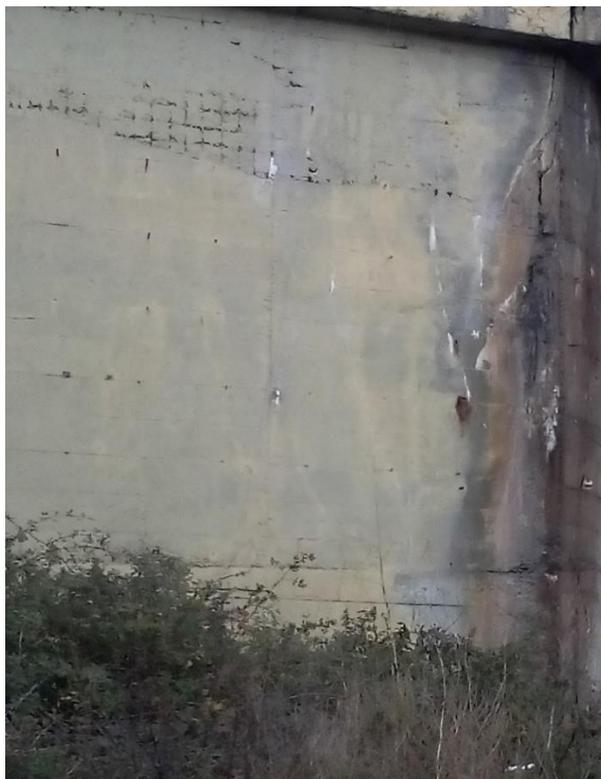
Εικόνα 43: Απεικόνιση των φθορών του ανατολικού περυγότοιχου της γέφυρας ΓΕ.02.Ε.Ο.3.

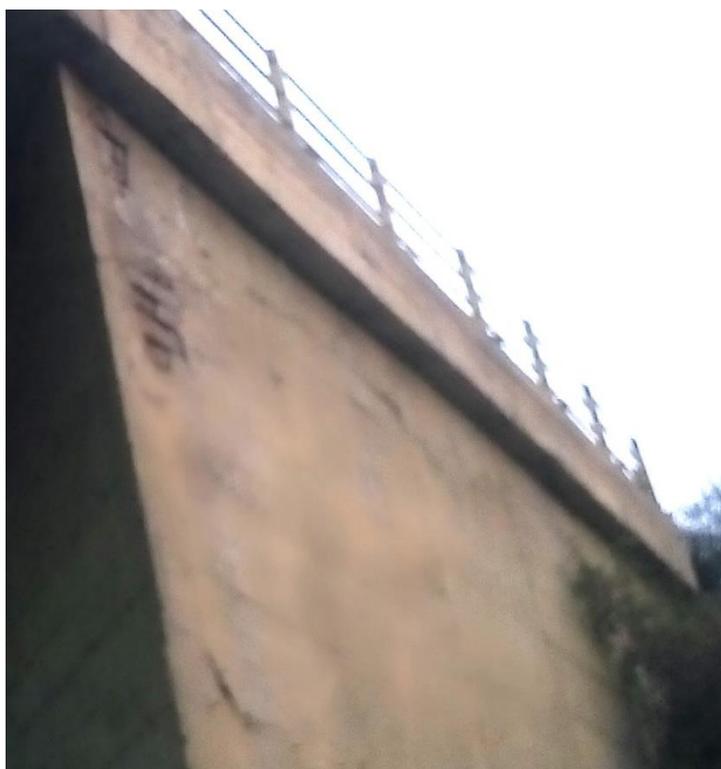
Εικόνα 44: Απεικόνιση των φθορών του βορειοδυτικού περυγότοιχου της γέφυρας ΓΕ.02.Ε.Ο.3.

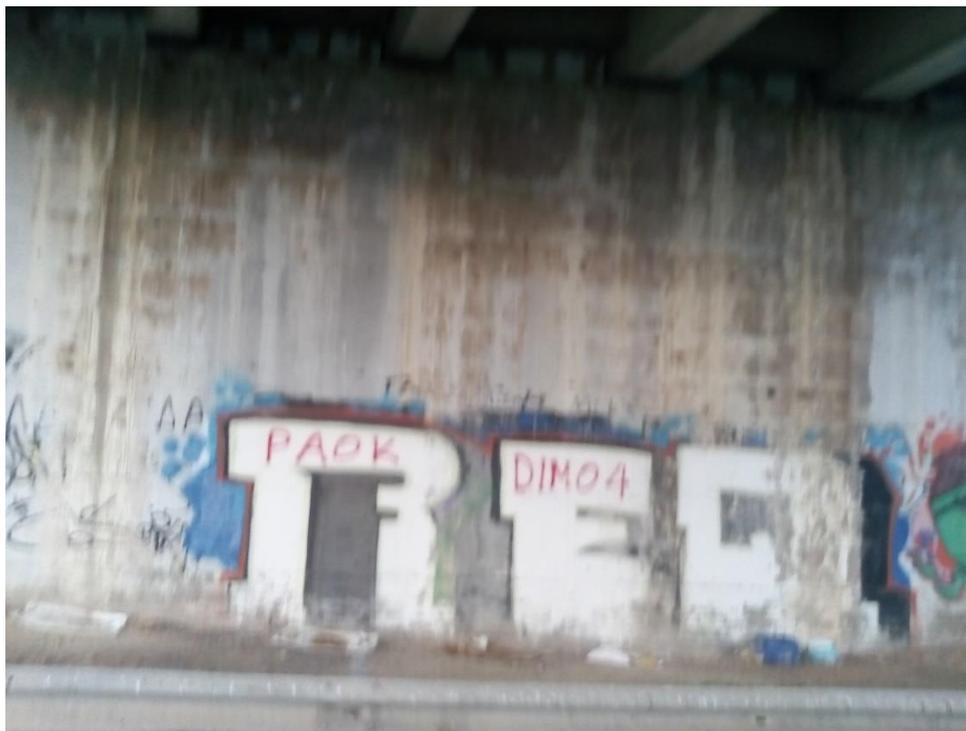
Εικόνα 47: Απεικόνιση των φθορών του βόρειου ακροβάθρου της γέφυρας ΓΕ.03.Ε.Ο.3.

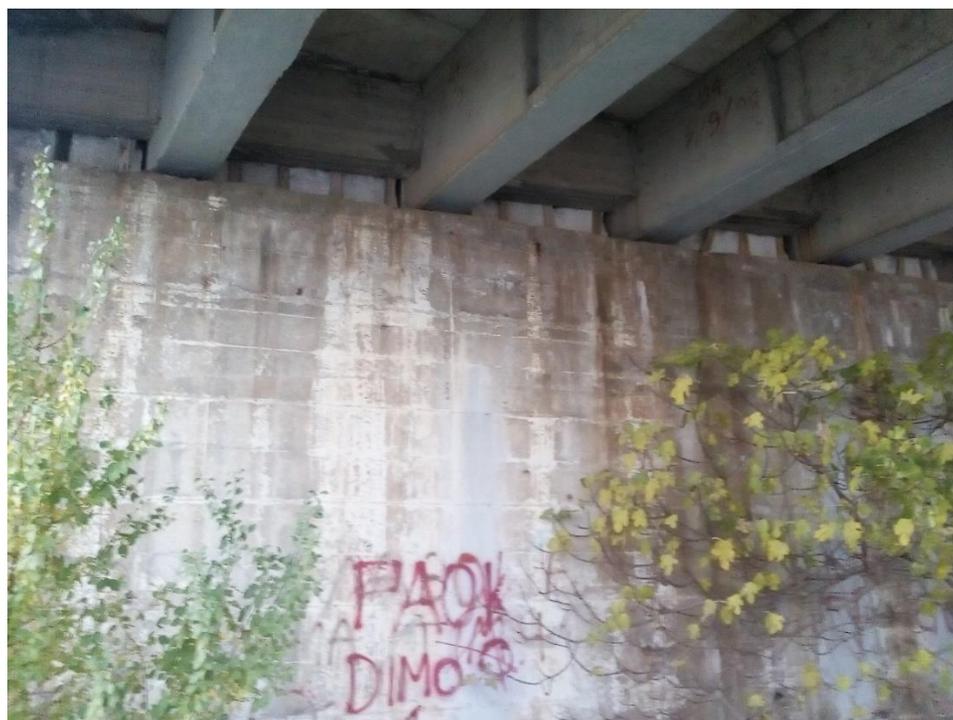
Εικόνα 48: Απεικόνιση των φθορών του νότιου ακροβάθρου της γέφυρας ΓΕ.03.Ε.Ο.3.

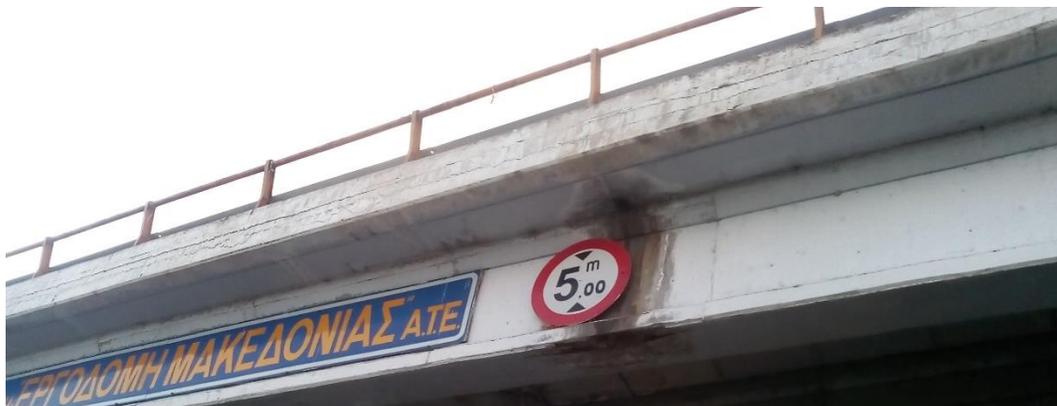
Εικόνα 49: Απεικόνιση των φθορών της πλαϊνής πλευράς της κάτω παρειάς της πλάκας της γέφυρας ΓΕ.03.Ε.Ο.3.

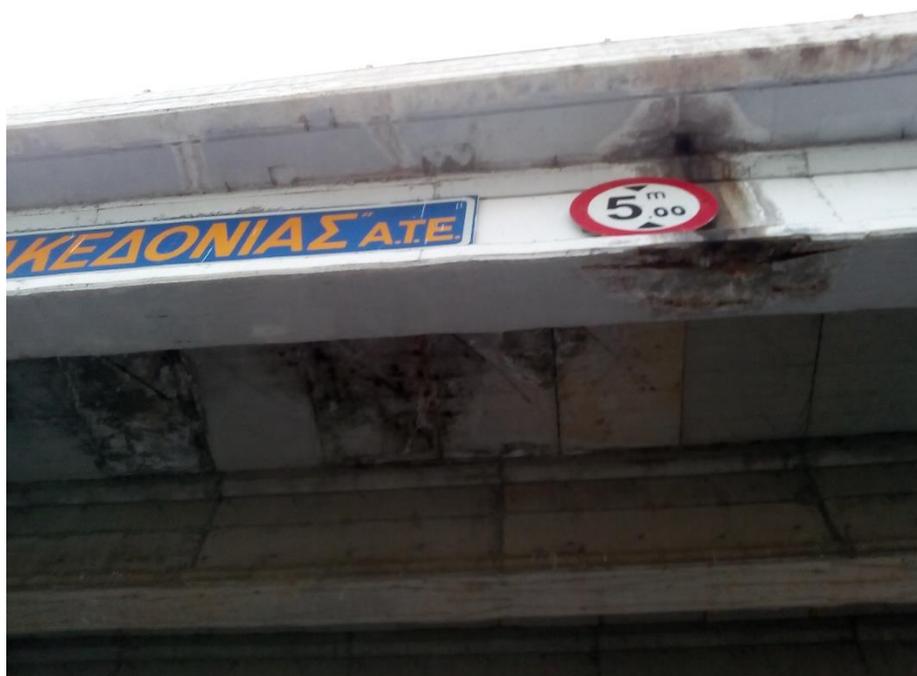
Εικόνα 50: Απεικόνιση των φθορών της πλαϊνής πλευράς και της κάτω παρειάς της πλάκας της γέφυρας ΓΕ.03.Ε.Ο.3.

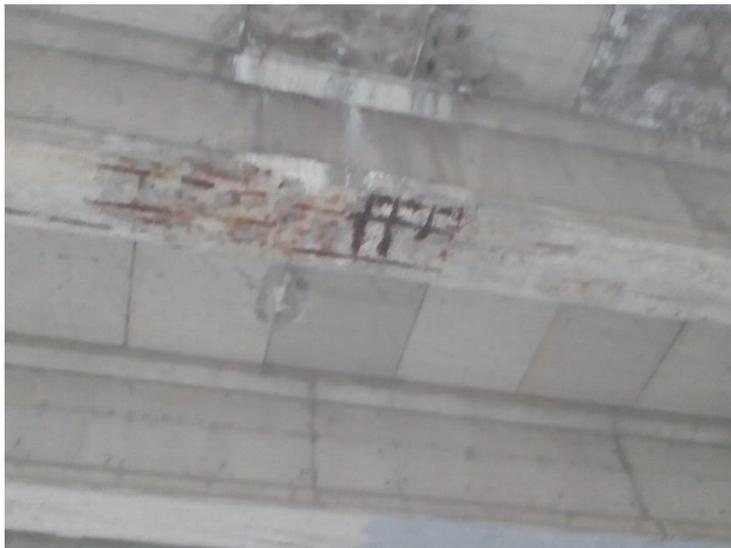
Εικόνα 51: Έκθεση και οξείδωση σπλισμού στις δοκούς της κάτω παρειάς της πλάκας της γέφυρας ΓΕ.03.Ε.Ο.3.

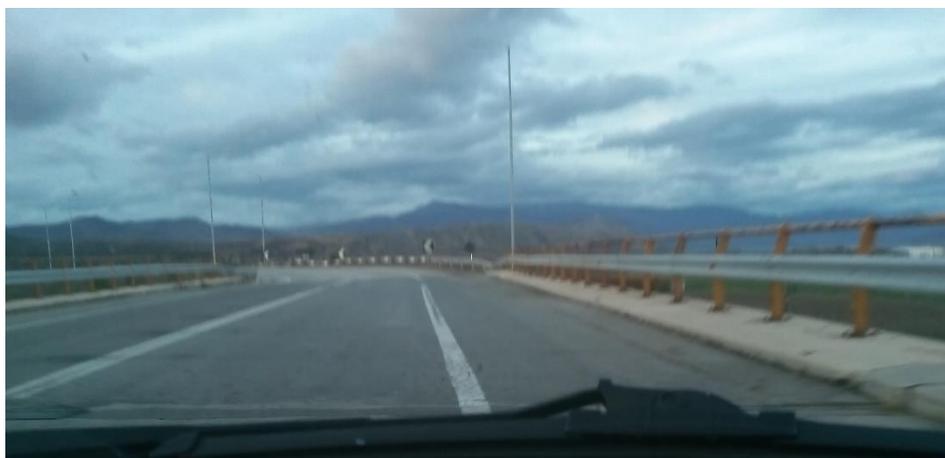
Εικόνα 52: Μπαλώματα στην περιοχή των αρμών στην επιφάνεια κύλισης της γέφυρας ΓΕ.03.Ε.Ο.3.

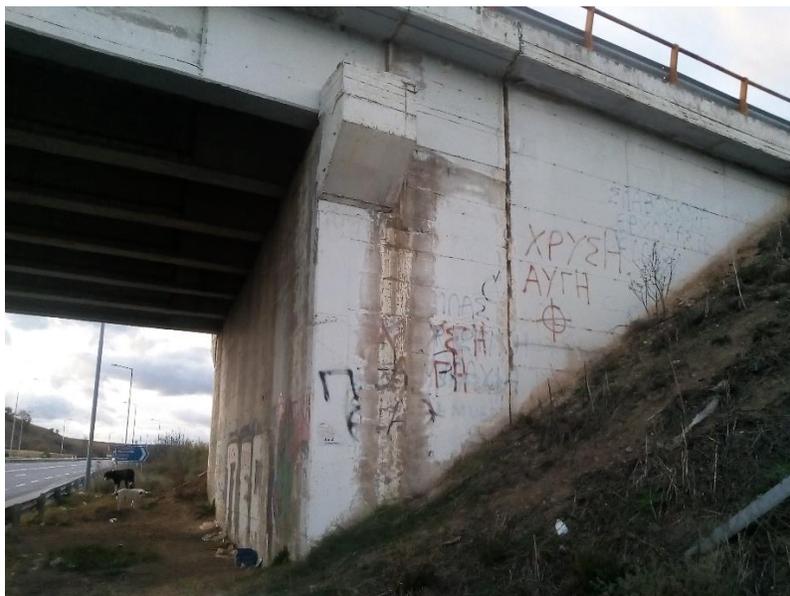
Εικόνα 53: Απεικόνιση των φθορών στον δυτικό περυγότοιχο της γέφυρας ΓΕ.03.Ε.Ο.3.

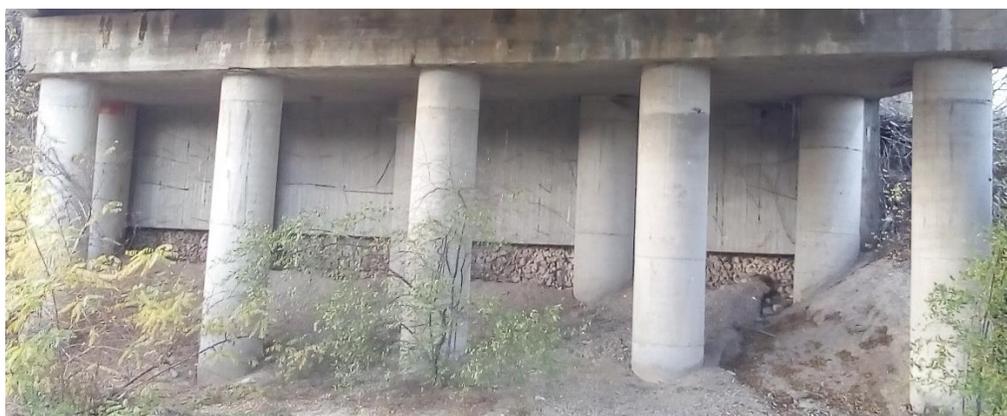
Εικόνα 56: Απεικόνιση των φθορών των ακροβάθρων της κάτω διάβασης ΚΔ.01.Ε.Ο.3.

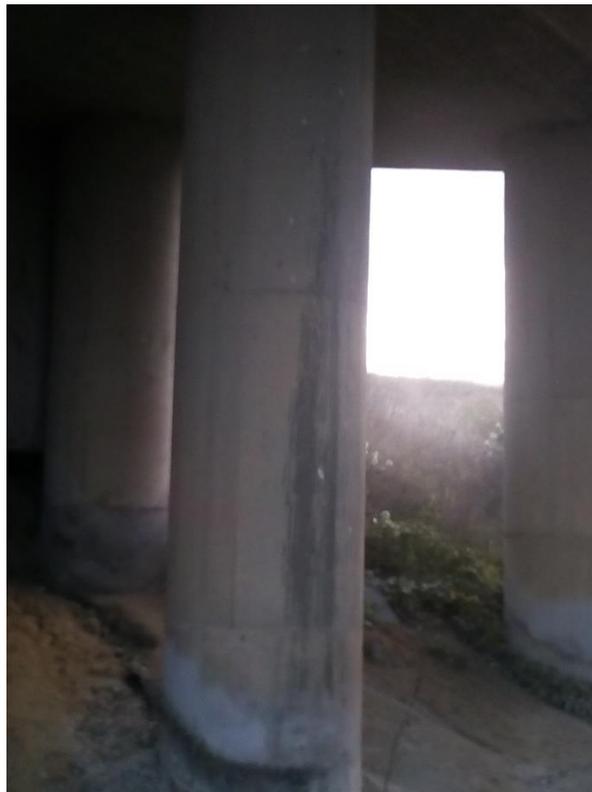
Εικόνα 57: Απεικόνιση των φθορών των ακροβάθρων της κάτω διάβασης ΚΔ.01.Ε.Ο.3.

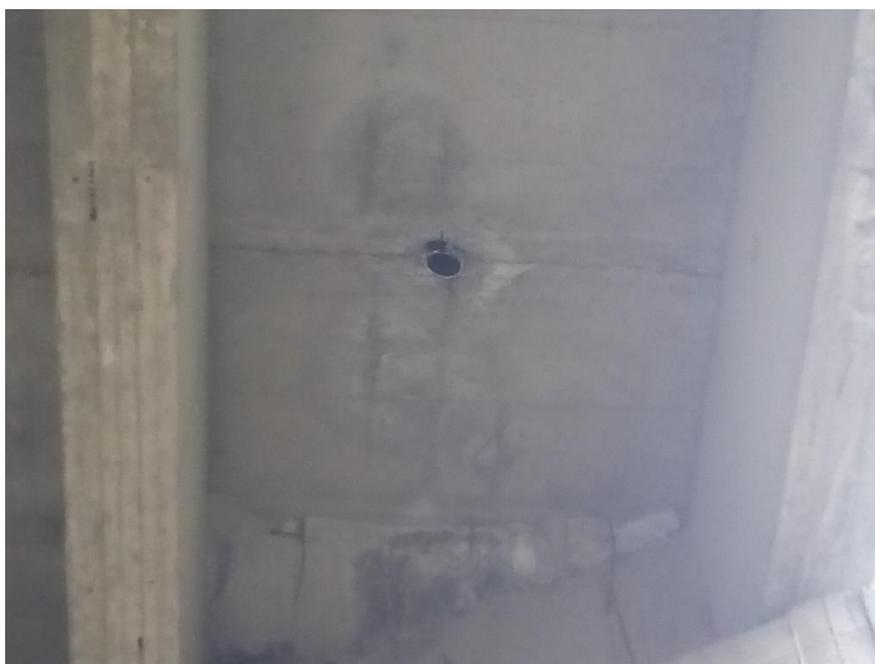
Εικόνα 58: Τοπική εξάνθηση στην κάτω παρειά της πλάκας του καταστρώματος της κάτω διάβασης ΚΔ.01.Ε.Ο.3.

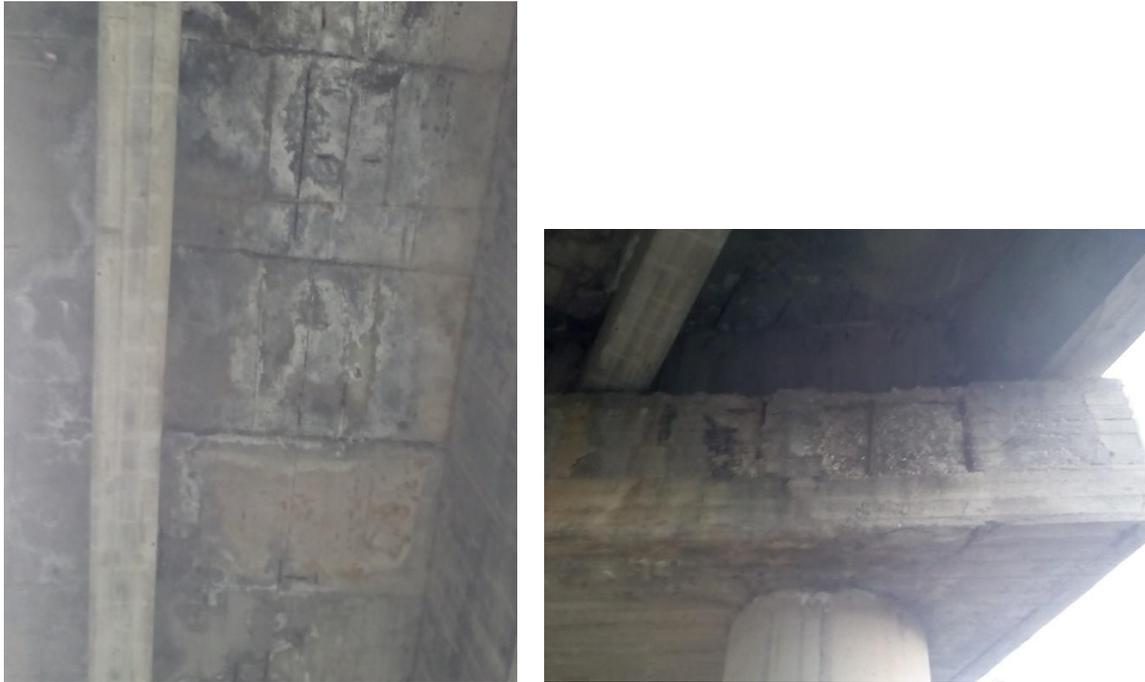
Εικόνα 59: Διαβροχή, εξάνθηση, έκθεση και οξείδωση οπλισμού στην κάτω παρειά της πλάκας της κάτω διάβασης

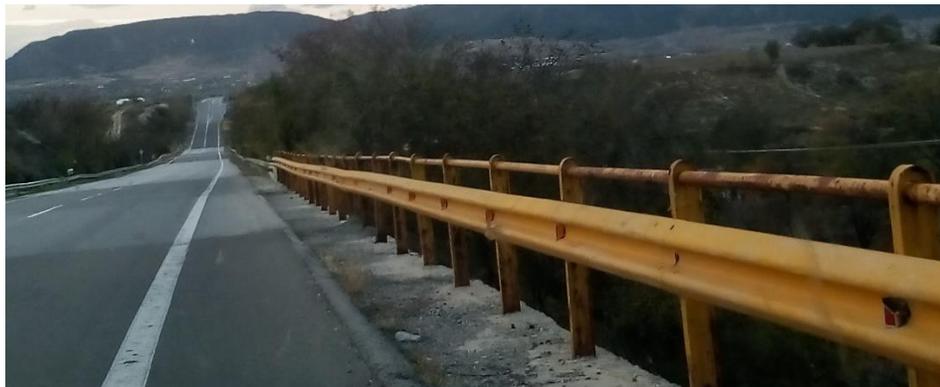
Εικόνα 61: Οξείδωση των κιγλιδωμάτων της κάτω διάβασης ΚΔ.01.Ε.Ο.3.

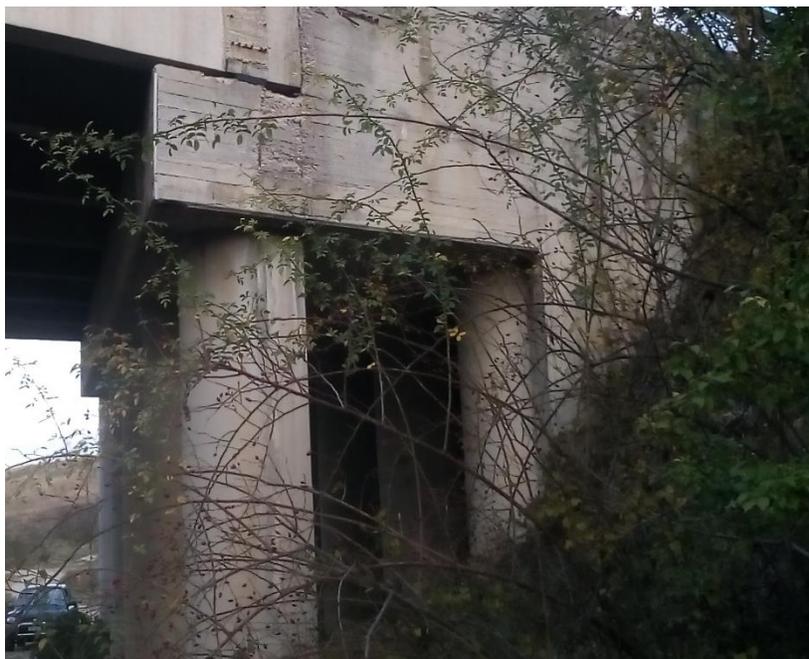
Εικόνα 62: Απεικόνιση της διαβροχής του σκυροδέματος στον πτερυγότοιχο της κάτω διάβασης ΚΔ.01.Ε.Ο.3.

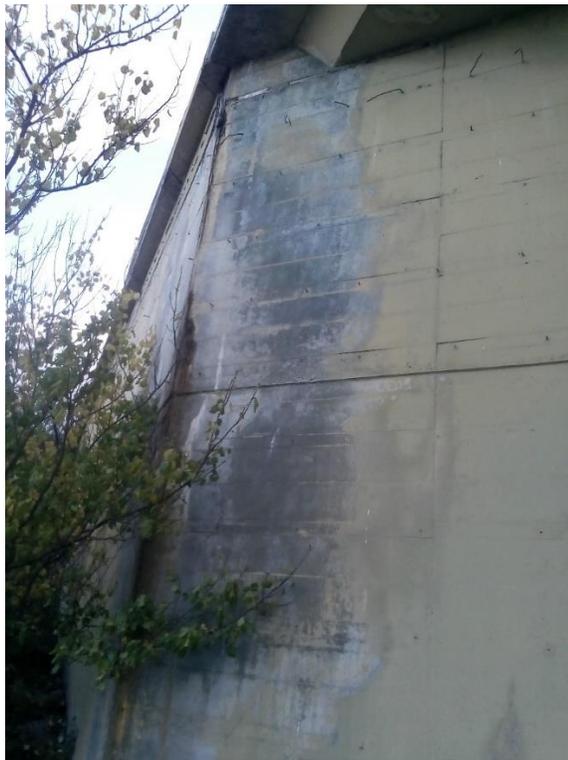
Εικόνα 65: Απεικόνιση των φθορών του ανατολικού ακροβάθρου της κάτω διάβασης ΚΔ.02.Ε.Ο.3.

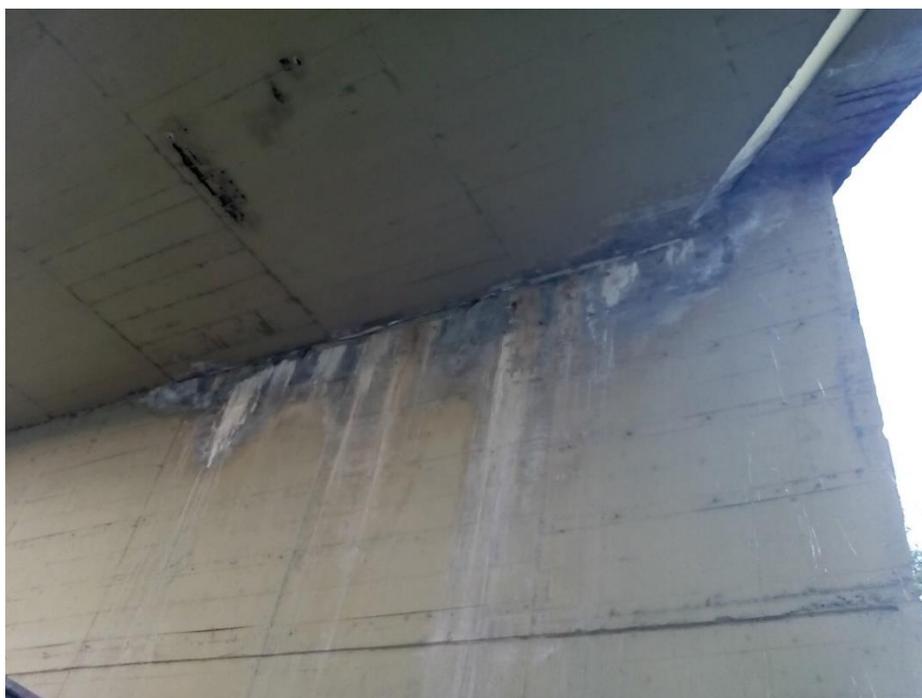
Εικόνα 66: Απεικόνιση των φθορών του δυτικού ακροβάθρου της κάτω διάβασης ΚΔ.02.Ε.Ο.3.

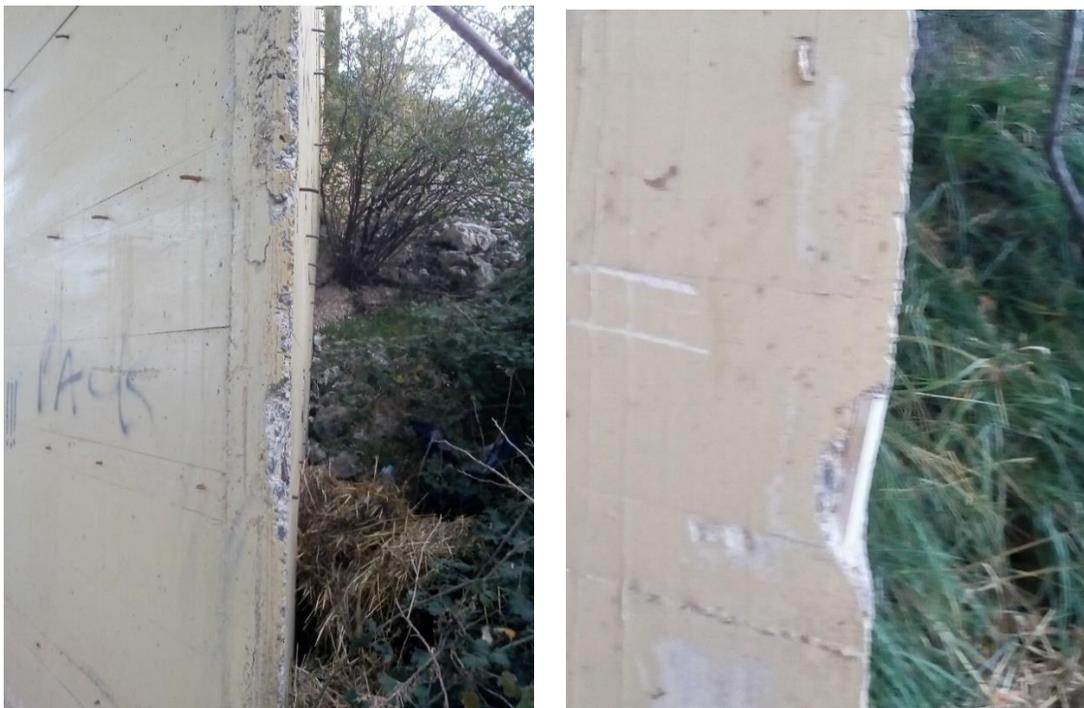
Εικόνα 67: Πλευρικές προσκρούσεις, με έκθεση σπλισμού, στα ακρόβαθρα της κάτω διάβασης ΚΔ.02.Ε.Ο.3.

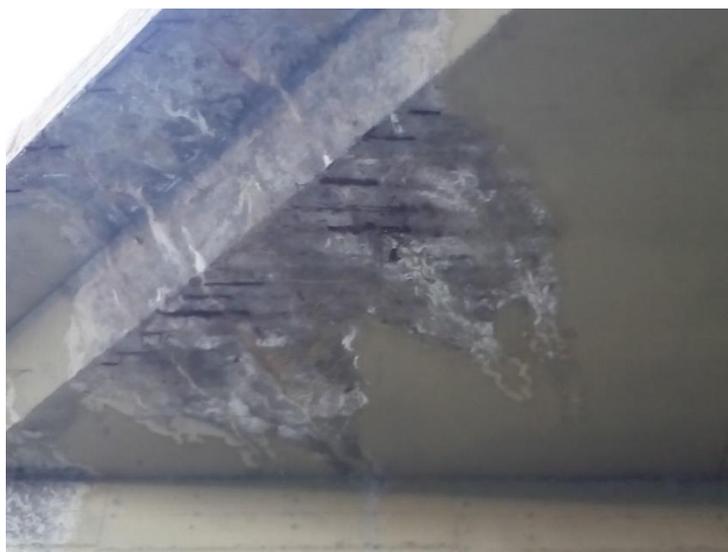
Εικόνα 68: Απεικόνιση των φθορών της πλαϊνής πλευράς και της κάτω παρειάς της πλάκας της κάτω διάβασης ΚΔ.02.Ε.Ο.3.

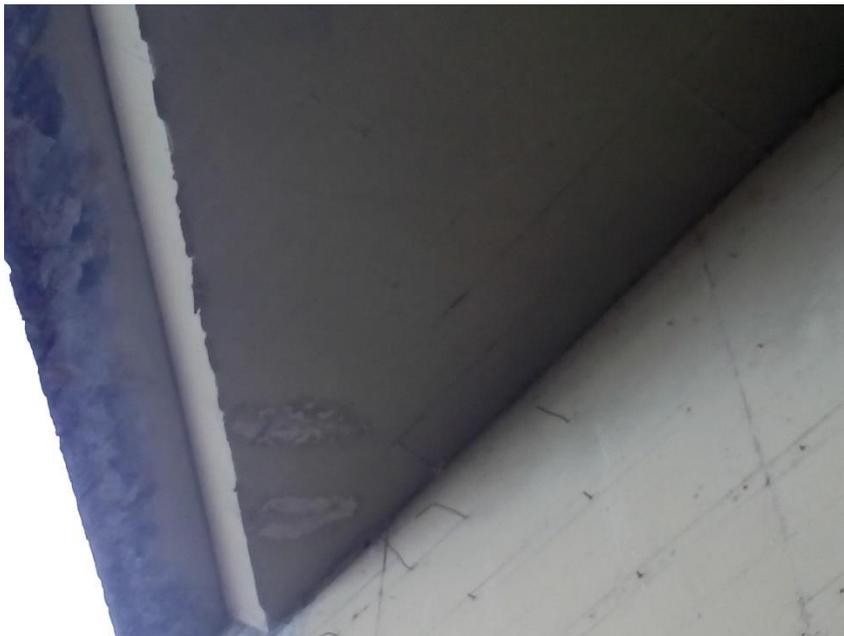
Εικόνα 69: Απεικόνιση των φθορών της πλαϊνής πλευράς και της κάτω παρειάς της πλάκας της κάτω διάβασης ΚΔ.02.Ε.Ο.3.

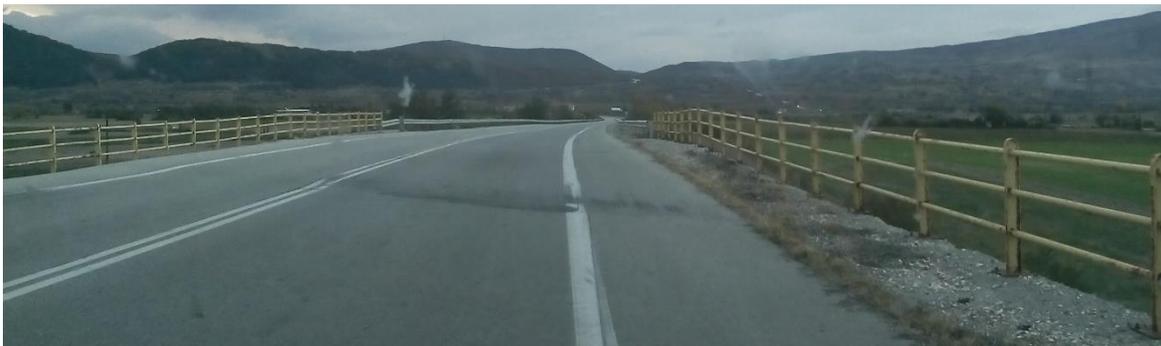
Εικόνα 70: Μπαλώματα στην επιφάνεια κύλισης του οδοστρώματος και επιφανειακή οξείδωση των κιγκλιδωμάτων της κάτω διάβασης ΚΔ.02.Ε.Ο.3.

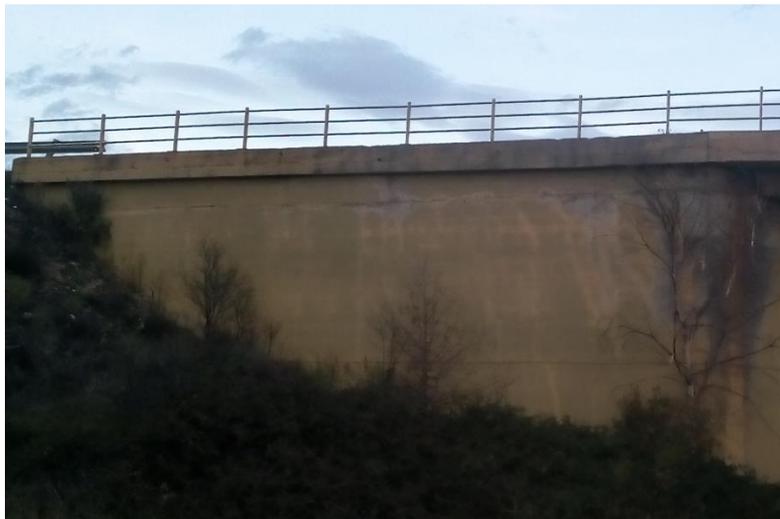
Εικόνα 71: Απεικόνιση των φθορών του ανατολικού πτερυγότοιχου της κάτω διάβασης ΚΔ.02.Ε.Ο.3.

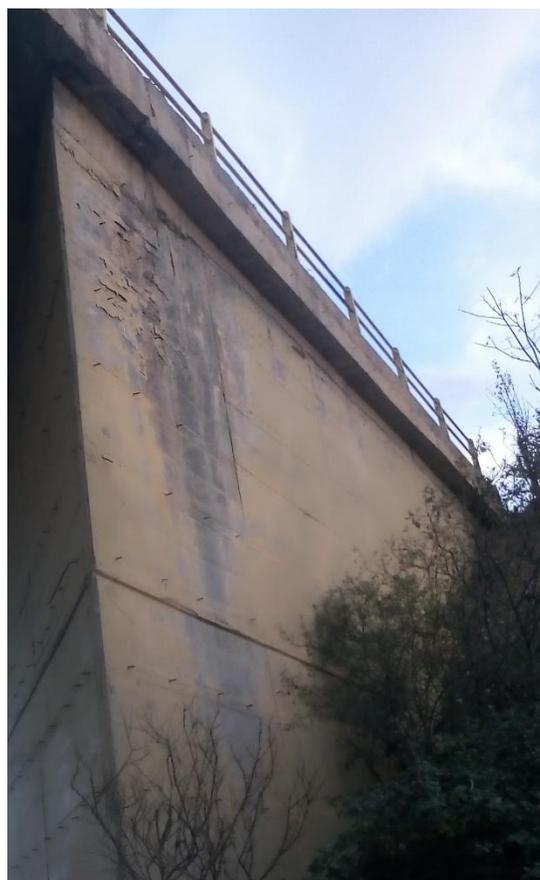
Εικόνα 72: Απεικόνιση των φθορών του δυτικού πτερυγότοιχου της κάτω διάβασης ΚΔ.02.Ε.Ο.3.

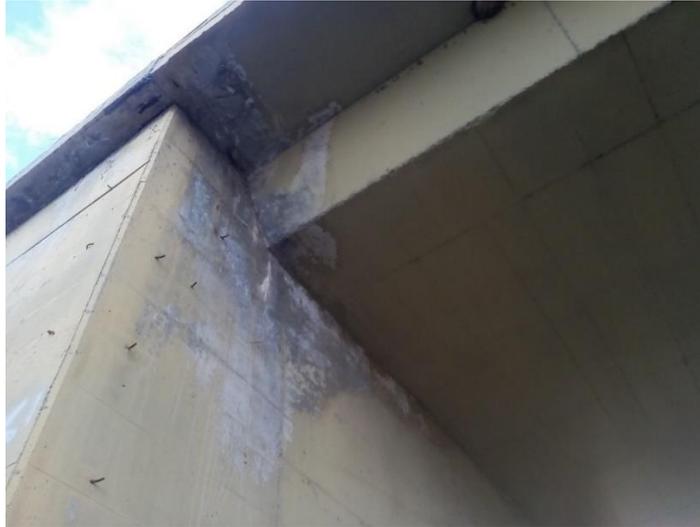
Εικόνα 75: Απεικόνιση του νότιου ακροβάθρου της κάτω διάβασης ΚΔ.03.Ε.Ο.3.

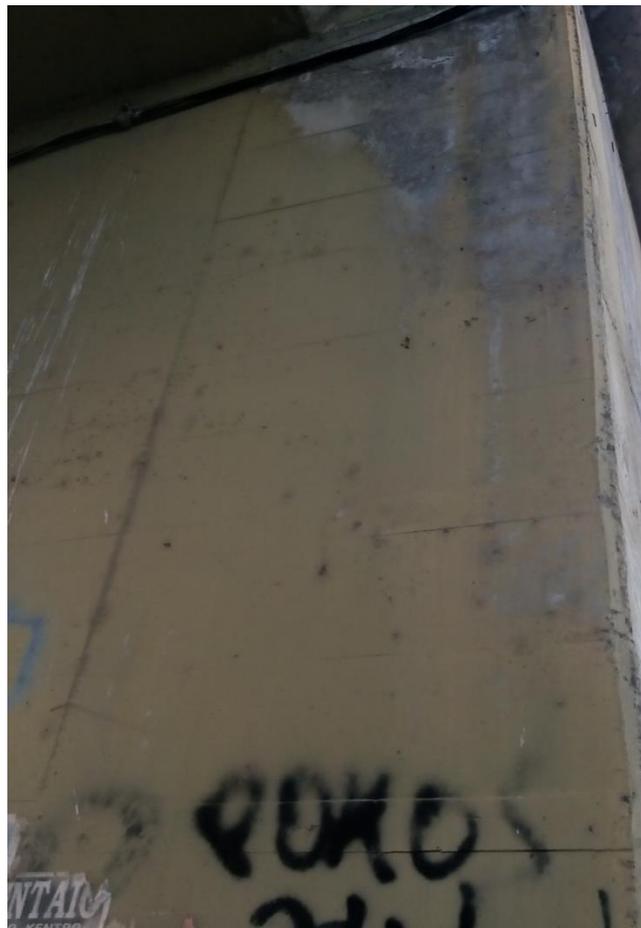
Αντίστοιχα φαινόμενα παρουσιάζονται και στο βόρειο ακρόβαθρο (Εικόνα 76).

Εικόνα 76: Απεικόνιση των φθορών του βόρειου ακροβάθρου της κάτω διάβασης ΚΔ.03.Ε.Ο.3.

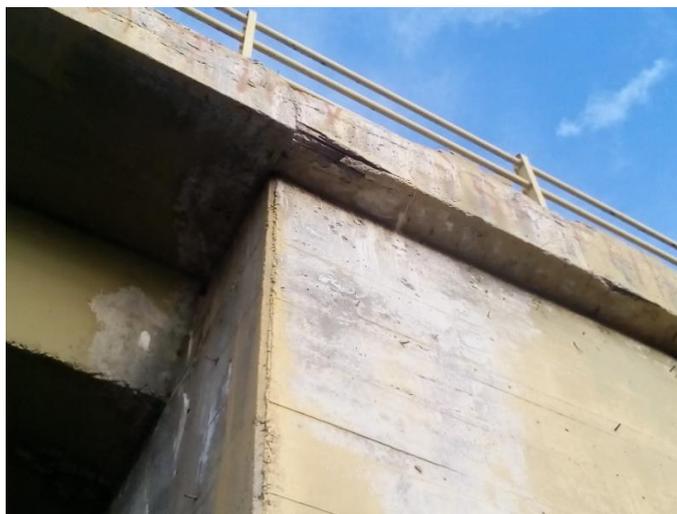
Εικόνα 77: Απεικόνιση των φθορών της πλαϊνής πλευράς της κάτω παρειάς της πλάκας της κάτω διάβασης ΚΔ.03.Ε.Ο.3.

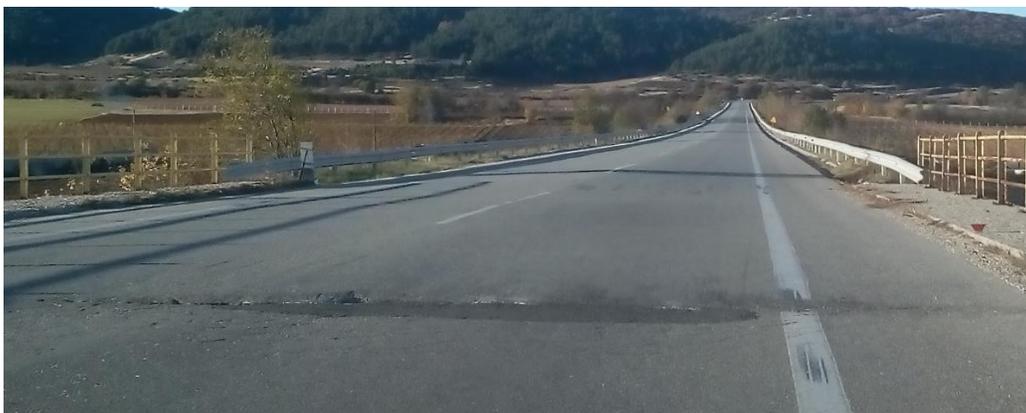
Εικόνα 78: Μπαλώματα στην επιφάνεια κύλισης του οδοστρώματος και επιφανειακή οξείδωση των κιγκλιδωμάτων της κάτω διάβασης ΚΔ.03.Ε.Ο.3.

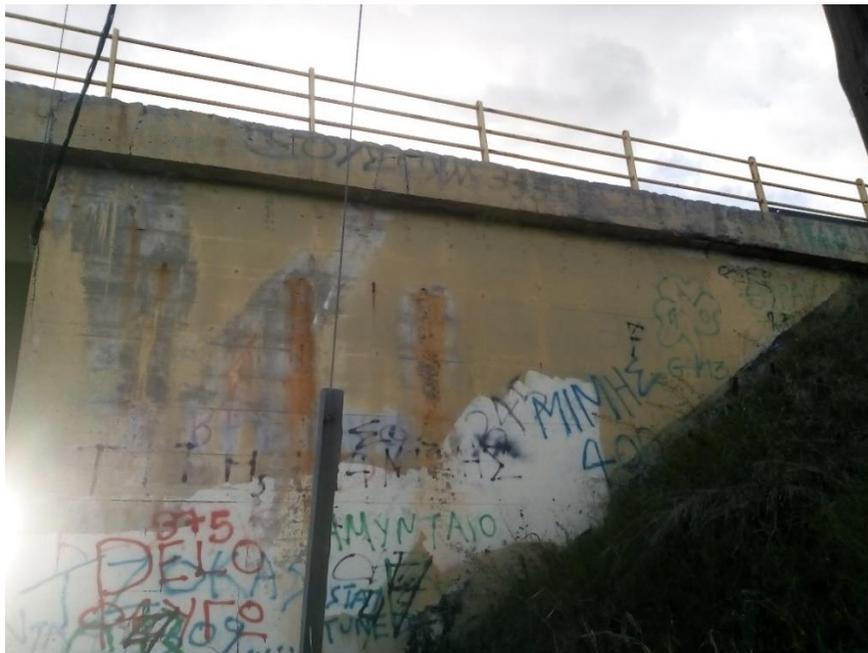
Εικόνα 79: Απεικόνιση των φθορών των πτερυγότοιχων της κάτω διάβασης ΚΔ.03.Ε.Ο.3.

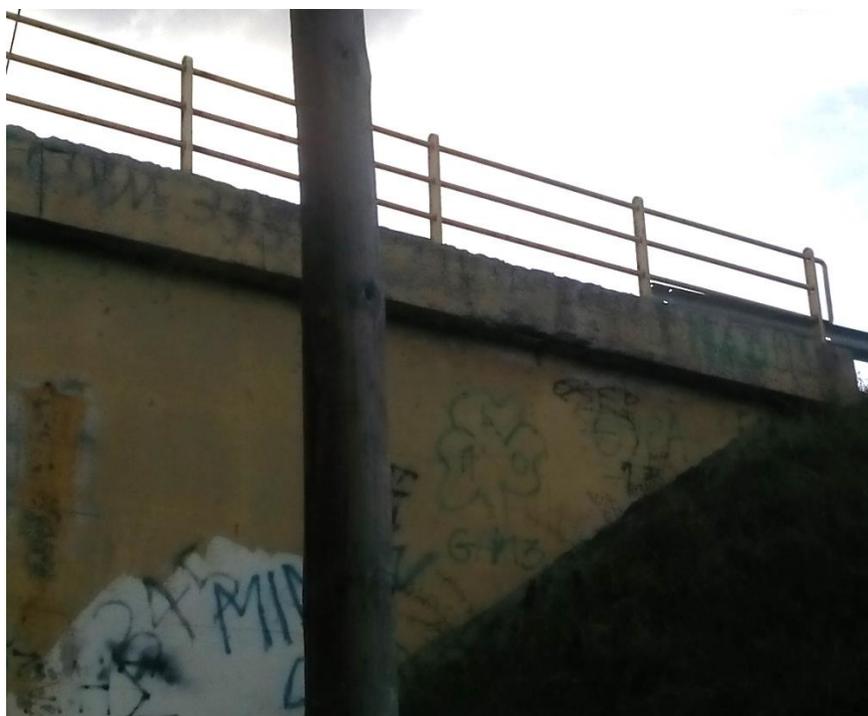
Εικόνα 80: Απεικόνιση των φθορών των πτερυγότοιχων της κάτω διάβασης ΚΔ.03.Ε.Ο.3.

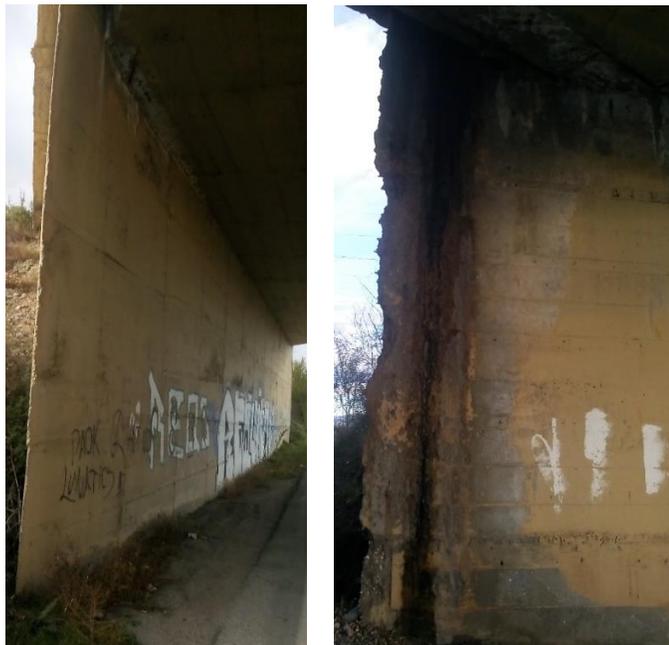
Εικόνα 83: Απεικόνιση των φθορών του νότιου και βόρειου ακροβάθρου αντίστοιχα της κάτω διάβασης ΚΔ.04.Ε.Ο.3.

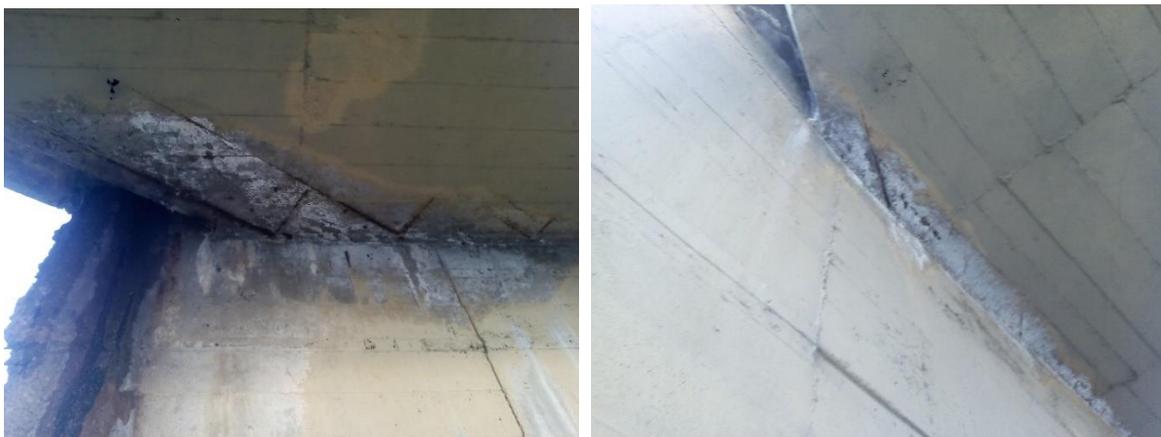
Εικόνα 84: Απεικόνιση των φθορών της κάτω παρειάς της πλάκας της κάτω διάβασης ΚΔ.04.Ε.Ο.3.

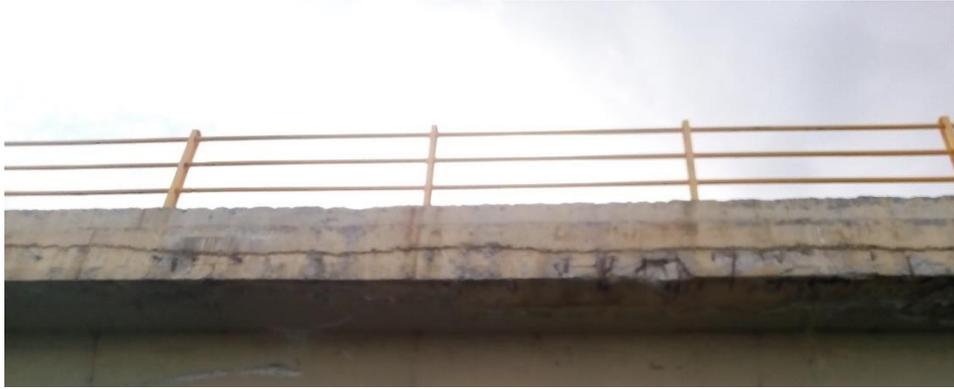
Εικόνα 85: Απεικόνιση των φθορών της πλαϊνής πλευράς της κάτω παρειάς της πλάκας της κάτω διάβασης
ΚΔ.04.Ε.Ο.3.

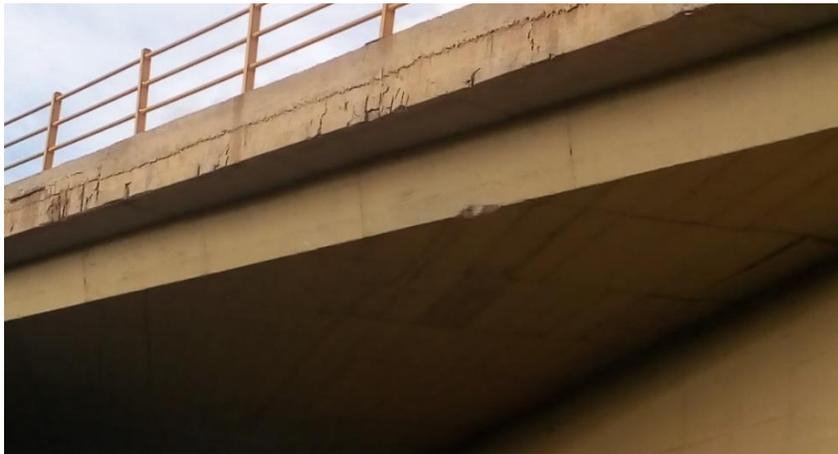
Εικόνα 86: Προσκρούσεις στην πλαϊνή πλευρά της κάτω παρειάς της πλάκας της κάτω διάβασης ΚΔ.04.Ε.Ο.3.
