**Μεταπτυχιακό Πρόγραμμα Σπουδών
«Σχεδιασμός και Κατασκευή Τεχνικών Έργων»**

**Οπτική επιθεώρηση γεφυρών και κάτω διαβάσεων της Εθνικής
Οδού 3 (Διασταύρωση Βεύης – Κόμβος Παραβεγορίτιδας)**

**Σίνδος
Φεβρουάριος 2023**

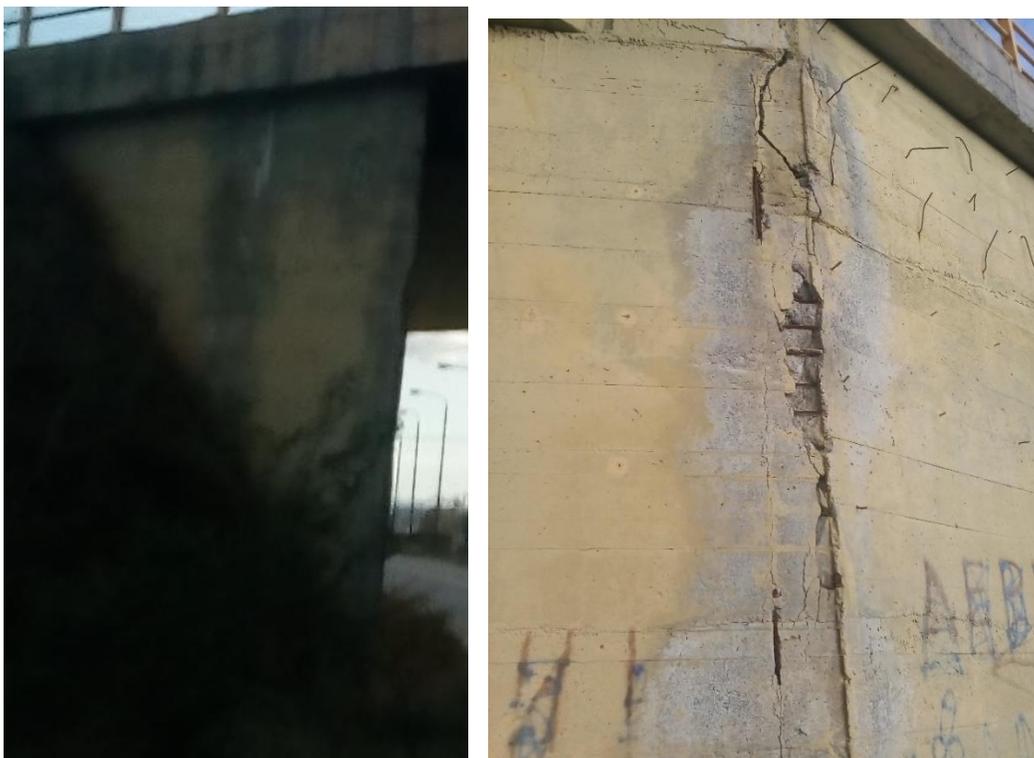
Εικόνα 88: Απεικόνιση των φθορών των πτερυγότοιχων της κάτω διάβασης ΚΔ.04.Ε.Ο.3.
