**Μεταπτυχιακό Πρόγραμμα Σπουδών
«Σχεδιασμός και Κατασκευή Τεχνικών Έργων»**

**Οπτική επιθεώρηση γεφυρών και κάτω διαβάσεων της Εθνικής
Οδού 3 (Διασταύρωση Βεύης – Κόμβος Παραβεγορίτιδας)**

**Σίνδος
Φεβρουάριος 2023**

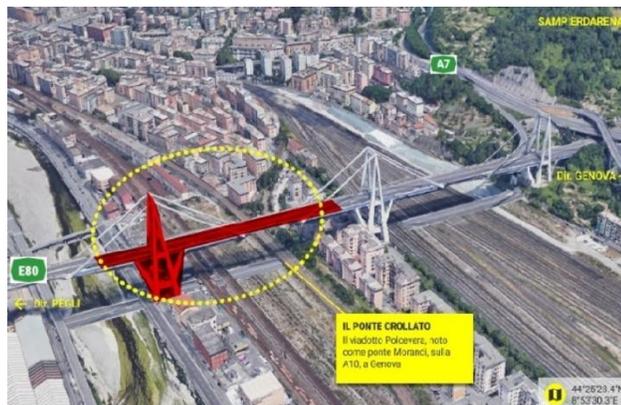
γήρανση, που σχετίζεται με το περιβάλλον, τις υπηρεσίες και τον χρόνο (Bellino 2019). Από το 2013, 15 γέφυρες έχουν καταρρεύσει στην Ιταλία, προκαλώντας θανάτους και τραυματισμούς, στις μισές περιπτώσεις (D'Amato 2019). Μεταξύ αυτών, η πιο γνωστή κατάρρευση αντιπροσωπεύεται από την οδογέφυρα «Polcevera» στη Γένοβα, στις 14 Αυγούστου 2018, όπου έχασαν τη ζωή τους 43 άτομα (Alessandrini 2020).

Εικόνα 5: Η κατάρρευση της γέφυρας «Polcevera» στη Γένοβα της Ιταλίας το 2018, Πηγή: <https://google.com>, Πρόσβαση: 07-02-2022

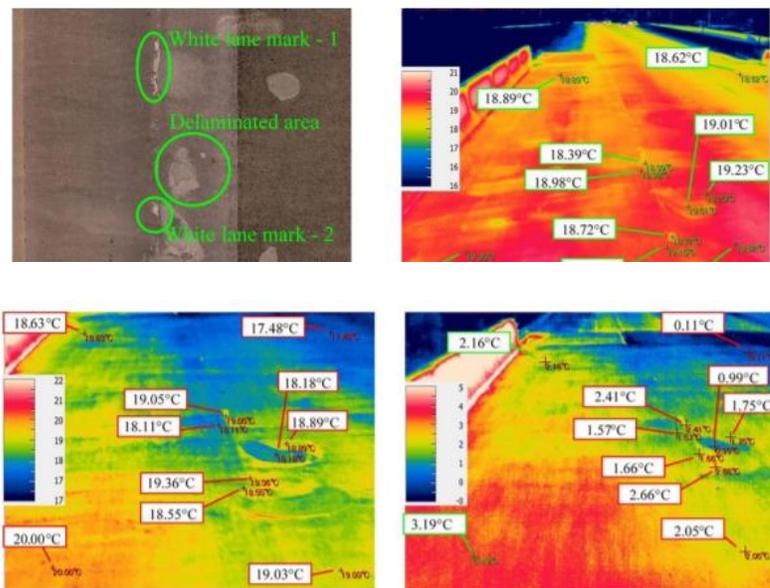
Κατά τη σύγκριση τοποθεσιών στις οποίες ήταν διαθέσιμα δείγματα πυρήνα, η μέθοδος της υπέρυθρης θερμογραφίας στις 10:30 μ.μ. έδειξε 100% ακριβή ανίχνευση βλάβης, η οποία είναι ίδια με την προηγούμενη μέθοδο, ενώ στις 8:50 μ.μ. δεν μπόρεσε να ανιχνεύσει αποκόλληση. Αυτό υποδεικνύει, ότι υπάρχει μια ιδανική ζώνη ώρας για τη μεγιστοποίηση της απόδοσης της μεθόδου IRT επειδή μια κάμερα δεν κατάφερε να ανιχνεύσει την αποκόλληση, αλλά μια άλλη το κατάφερε, παρόλο που και οι δύο εικόνες είχαν ληφθεί από την ίδια κάμερα και με την ίδια ταχύτητα οδήγησης.

Εικόνα 7: Λήψεις από τη δοκιμή πεδίου καθώς και από τις τρεις κάμερες υπέρυθρων στις 10:30 μ.μ., Hiasa et al. (2017)

Παρόλο που η μέθοδος της υπέρυθρης θερμογραφίας έδειξε αποκόλληση στο όγδοο δοκίμιο, υπήρξαν εσφαλμένες ανιχνεύσεις. Αυτό πιθανόν να προκλήθηκε από την πολύ μεγαλύτερη χρονική σταθερά των μη ψυχόμενων καμερών στην οποία η εφαρμογή υψηλής ταχύτητας έκανε την εικόνα να θολώνει. Επομένως, από αυτή τη μελέτη μπορεί να εξαχθεί το συμπέρασμα ότι τα αποτελέσματα που λαμβάνονται από μη ψυχόμενες κάμερες υπέρυθρων είναι

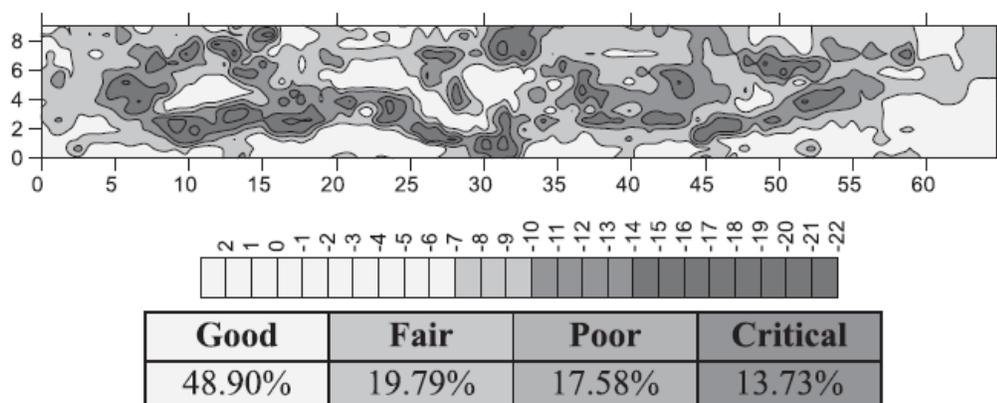
Με βάση τη γεωμετρία του καταστρώματος της γέφυρας και ακολουθώντας τα πρότυπα ASTM D6087, για τις τυπικές απαιτήσεις δοκιμής GPR, χρησιμοποιήθηκαν διαδρομές σάρωσης με απόσταση 0,6 μέτρα για την κάλυψη περασμάτων 9,1 μέτρων πάνω από το κατάστρωμα. Με βάση τα αποτελέσματα της οπτικής επιθεώρησης, που διεξήχθη το 2012, διαπιστώθηκε ότι υπήρξε ρωγμή μέτριας σοβαρότητας. Εντοπίστηκαν σοβαρές φθορές, όπως αποφλοιώση του σκυροδέματος και διάβρωση του οπλισμού καθώς και μερική αποκόλληση στο κατάστρωμα. Στην αντίστοιχη οπτική επιθεώρηση του 2015, διαπιστώθηκε μια μικρού εύρους ρωγμή καθώς και αποκόλληση του σκυροδέματος, όπως αυτή είχε εντοπιστεί και πριν τρία χρόνια. Αντιθέτως, δεν παρατηρήθηκε ούτε και αναφέρθηκε διάβρωση του οπλισμού. Τα αποτελέσματα που προέκυψαν από τη μέθοδο που εφαρμόστηκε από τους Dihn et al. (2015), βάσει της οποίας διευκολύνεται η αυτοματοποίηση της ανάλυσης των δεδομένων GPR και εξαλείφεται η υποκειμενικότητα που σχετίζεται με τη παραδοσιακή μέθοδο της οπτικής επιθεώρησης, είναι ένας χάρτης, ο οποίος απεικονίζει τα επίπεδα διάβρωσης του οπλισμού.

Εικόνα 11: Χάρτης απεικόνισης των επιπέδων διάβρωσης του οπλισμού, Alsharqawi et al. (2018)

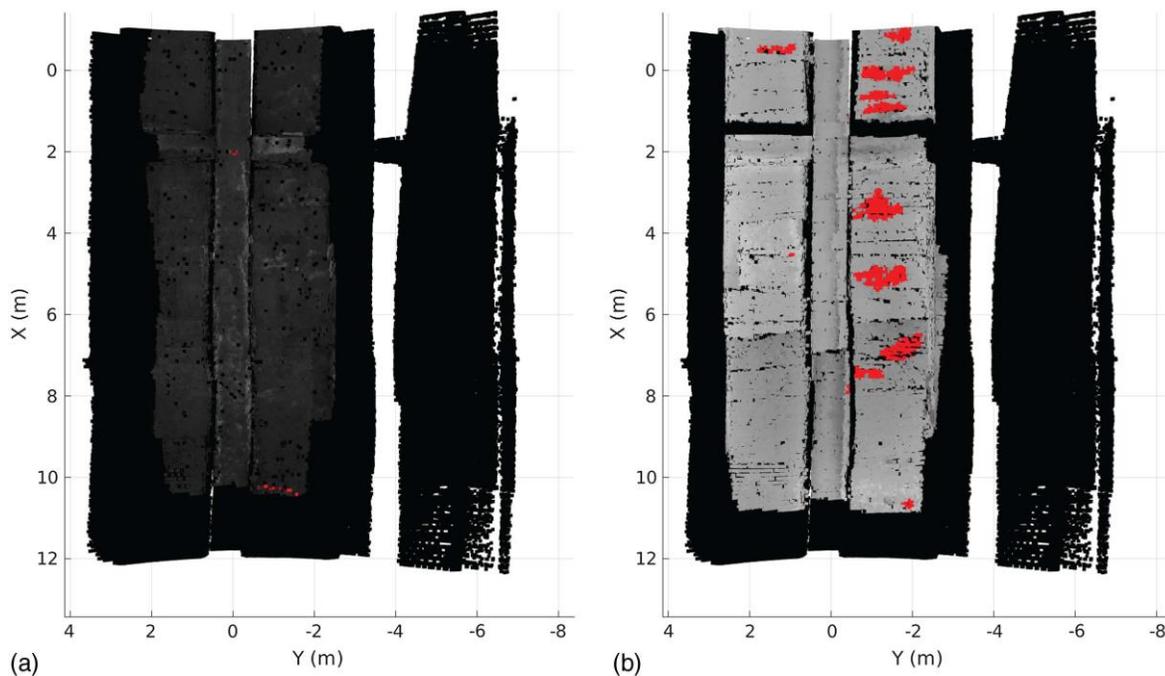
Οι φθορές που καταγράφηκαν κατά την επιθεώρηση της γέφυρας με τη χρήση αυτής της καινοτόμου μεθόδου, ήταν κυρίως αποκολλήσεις στην επιφάνεια του σκυροδέματος σε έκταση 0,48, 0,33 και 0,22 τετραγωνικά μέτρα, έκθεση του σπλισμού των χαλύβδινων ράβδων καθώς και ρηγματώσεις στο σκυρόδεμα. Τα ευρήματα αυτά συγκρίθηκαν και επιβεβαιώθηκαν με τα αντίστοιχα της οπτικής επιθεώρησης.

Εικόνα 18: Τρισδιάστατη απεικόνιση των εκτεθειμένων ράβδων σπλισμού και των αποκολλημένων περιοχών του σκυροδέματος, σημειωμένα με κόκκινο χρώμα αντίστοιχα, Charron et al. (2019)

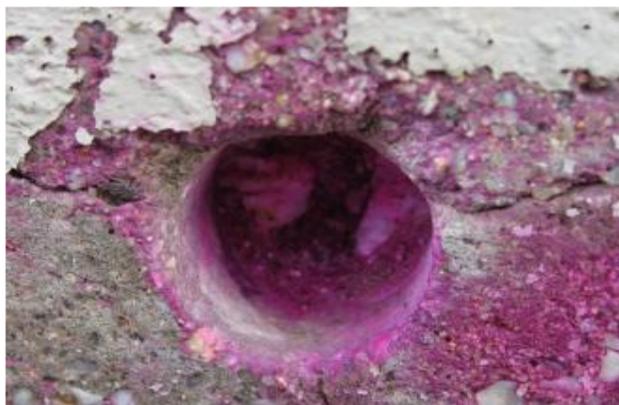
Εικόνα 19: Έλεγχος ενανθράκωση δοκιμίου σκυροδέματος, με χρήση διαλύματος φαινολοφθαλεΐνης, σε γέφυρα της Εγνατίας Οδού, (ΕΓΝΑΤΙΑ ΟΔΟΣ Α.Ε.)

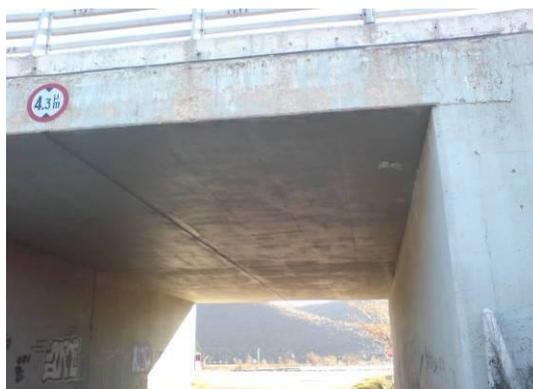
Πρόκειται για φθορά που συνεπάγεται αποκόλληση τμημάτων από την επιφάνεια του σκυροδέματος και μπορεί να είναι πιο παρατεταμένη, βλέποντας αποκόλληση του σκυροδέματος σε βάθος ίσο με την επικάλυψη του σπλισμού (Εικόνα 21).

Η αποφλοίωση μπορεί να προκληθεί είτε από διογκώσιμα άλατα που βρίσκονται στο εσωτερικό του σκυροδέματος, είτε από διάβρωση του χάλυβα παρατηρώντας κηλίδες σκουριάς στην αποφλοιωμένη επιφάνεια (όπου το νερό έχει διεισδύσει στη μάζα του σκυροδέματος και παρέσυρε μετά από τη διάλυση, τη σκουριά προς τα έξω), είτε από κακή συντήρηση.

Εικόνα 21: Αποφλοίωση του σκυροδέματος της πλαϊνής πλευράς της κάτω παρειάς της πλάκας κάτω διάβασης της Εγνατίας Οδού, (ΕΓΝΑΤΙΑ ΟΔΟΣ Α.Ε.)

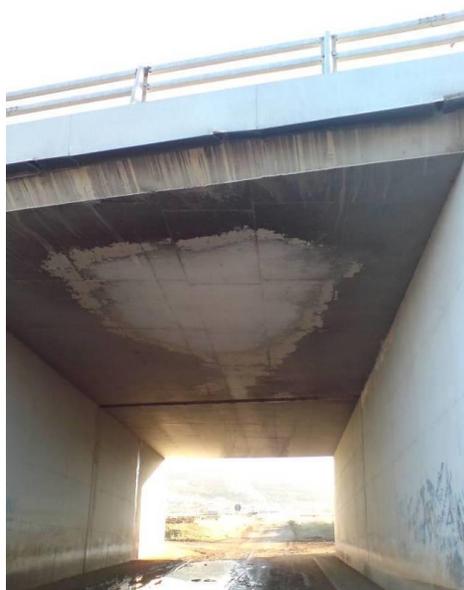
Η εξάνθηση οφείλεται στα ανθρακικά άλατα ασβεστίου, καλίου και νατρίου και εκδηλώνεται στο σκυρόδεμα με την εμφάνιση λευκών κηλίδων (Εικόνα 22), οι οποίες δημιουργούνται από τα άλατα του σκυροδέματος ή και του περιβάλλοντος, τα οποία με την επίδραση του εξωτερικού νερού που ενδεχομένως να διαπερνά το σκυρόδεμα, αποπλένονται και αποτίθενται στην επιφάνεια.

Εικόνα 22: Εξάνθηση του σκυροδέματος της κάτω παρειάς της πλάκας κάτω διάβασης της Εγνατίας Οδού, (ΕΓΝΑΤΙΑ ΟΔΟΣ Α.Ε.)

Το φαινόμενο αυτό συνήθως δηλώνει μεγάλο πορώδες ή ασυνέχειες που αφήνουν το νερό να περάσει μέσα από τη μάζα του, ή κακό σχεδιασμό του συστήματος αποστράγγισης.

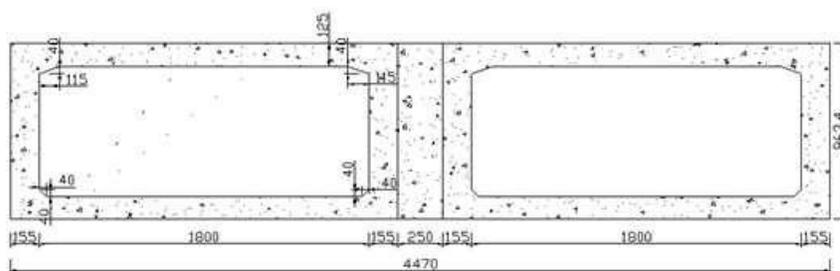
εκδηλώθηκε εξαιτίας ενός τροχαίου ατυχήματος, σε μία κάτω διάβαση από οπλισμένο σκυρόδεμα (Εικόνα 23), στην πόλη Χαρμπίν της βορειοανατολικής Κίνας Li et al. (2014).

Εικόνα 23: Απεικόνιση των κατασκευαστικών χαρακτηριστικών της κάτω διάβασης, Li et al. (2014)

Μεγαλύτερη ζημιά προκλήθηκε στο ένα εκ των δύο ανοιγμάτων της κάτω διάβασης, το οποίο κάηκε σε μεγάλο βαθμό, όπως επίσης και στους πλευρικούς τοίχους. Πιο συγκεκριμένα, παρατηρήθηκαν αποφλοιώσεις του σκυροδέματος στην περιοχή από 10 έως 20 χιλιοστά και σε ποσοστό της τάξεως του 70%. Εμφανής ήταν η έκθεση των ράβδων οπλισμού κυρίως στο εύρος 5 έως 100 εκατοστών και σε ποσοστό μεγαλύτερο του 30%. Το σκυρόδεμα της κάτω παρειάς της πλάκας φάνηκε να είναι έντονα ενανθρακωμένο. Σε όλη την επιφάνεια του σκυροδέματος παρατηρήθηκαν μικρορηγματώσεις. Επιπλέον, με τη μέθοδο της πυρηνοληψίας λήφθηκαν δύο δοκίμια σκυροδέματος, τα οποία έδωσαν αντοχές 36,8 MPa και 36,1 MPa αντίστοιχα, μικρότερα της αντοχής σχεδιασμού (40 MPa), εφόσον πρόκειται για σκυρόδεμα C40. Η αντοχή του σκυροδέματος μειώθηκε κατά 9 %. Η τιμή διαρροής του χάλυβα ήταν 292 MPa, χαμηλότερη του ορίου διαρροής 335 MPa (GB 499.2-2007). Βάσει του ρυθμού και βαθμού καύσης και το Πρότυπο CECS 252:2009, εξάγεται το συμπέρασμα ότι η τοπική θερμοκρασία ήταν μεγαλύτερη από 700 °C. Ακόμη, λαμβάνοντας υπόψη τη σχέση μεταξύ του βάθους της ενανθράκωσης του σκυροδέματος περίπου 10 χιλιοστά και της θερμοκρασίας της φωτιάς, προκύπτει ότι η θερμοκρασία στο εσωτερικό της κάτω διάβασης άγγιξε περίπου τους 950 °C. Επιπροσθέτως, βάσει του Προτύπου CECS 252:2009, η επιφανειακή θερμοκρασία δύναται να κυμαινόταν μεταξύ 500 - 700 °C. Συμπεραίνουμε λοιπόν, ότι εξαιτίας της θερμικής καταπόνησης που υπέστη η εν λόγω κάτω διάβαση, επηρεάστηκε σε μεγάλο βαθμό η φέρουσα ικανότητά της και παραμορφώθηκε σημαντικά.

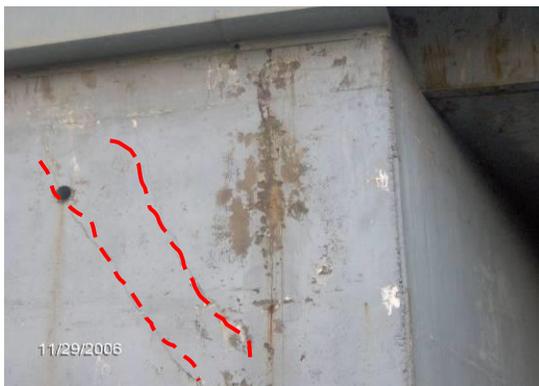
Τέλος, ρηγματώσεις στη μάζα του σκυροδέματος (Εικόνα 24) δύναται να προκληθούν και από κακοτεχνίες και κατασκευαστικά λάθη, όπως μικρή ή ανύπαρκτη επικάλυψη οπλισμών, μη καλή συντήρηση κατά τη σκλήρυνση, μπορεί να επιφέρει επιτάχυνση διαβρωτικών διαδικασιών (Νικολακόπουλος 2014). Μία πρόωρη φόρτιση των στοιχείων σκυροδέματος (οπλισμένου) πριν αυτό αναπτύξει τις αντοχές του, μπορεί να επηρεάσει την ικανότητα ανάληψης των φορτίων σχεδιασμού στο μέλλον.

Εικόνα 24: Ρηγματώσεις του ακροβάθρου κάτω διάβασης της Εγνατίας Οδού, (ΕΓΝΑΤΙΑ ΟΔΟΣ Α.Ε.)

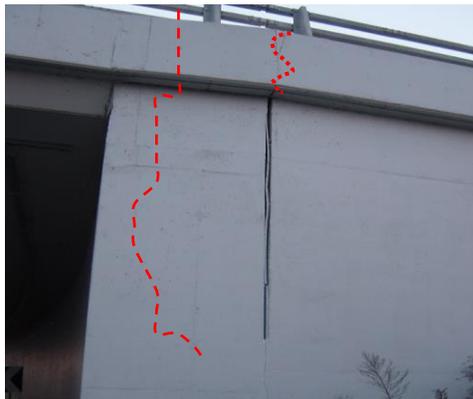
Η μέτρηση των ρηγματώσεων πραγματοποιείται με τη χρήση ρωγμόμετρου και παχύμετρου, για μεγαλύτερη ακρίβεια. Στις κατασκευές από οπλισμένο σκυρόδεμα θα πρέπει να πραγματοποιείται έλεγχος και καταγραφή όλων των ρωγμών, με μικρότερη έμφαση στις τριχοειδείς. Στις πλακογέφυρες οπλισμένου σκυροδέματος είναι γενικώς αναμενόμενες τριχοειδείς ρωγμές, εύρους 0,1 χιλιοστού. Ρήγματα καμπτικά ή διατμητικά μεγαλύτερα από 0,5 χιλιοστά απαιτούν παρακολούθηση και αναλυτικό έλεγχο βάσει των σχεδίων της μελέτης. Για τον προσδιορισμό τους διευκολύνει ο καθαρισμός της κάτω παρειάς της πλάκας και η διαβροχή της, ώστε να γίνουν καλύτερα ορατές οι γραμμές των ρηγματώσεων. Ο προσανατολισμός, η διαδρομή, το εύρος (με τη βοήθεια ρωγμόμετρου) και το βάθος (με τη βοήθεια συσκευής μέτρησης υπερήχων) όλων των ρωγμών πρέπει να αποτυπώνεται τουλάχιστον σε σκαρίφημα από τον επιθεωρητή επί τόπου. Σε θέσεις ρωγμών έχουμε συχνά και τοπική εξάνθηση, που βοηθά στον εντοπισμό τους. Σε πλάκες μεγάλης λοξότητας παρατηρούνται συχνά λοξές καμπτικές ρωγμές, στις περιοχές των οξειών γωνιών, πιθανόν λόγω ανεπαρκούς διάταξης (προσανατολισμού) του οπλισμού τους στις γωνίες. Στις πλαισιακές πλακογέφυρες ενός ανοίγματος υπό επίχωση, η πλημμελής σφράγιση του αρμού διαχωρισμού κλάδων επιτρέπει στα όμβρια να διαβρέχουν τα άκρα και τμήματα των κάτω παρειών των πλακών. Το ίδιο ισχύει και για τις ακμές μονολιθικής σύνδεσης ακροβάθρου – πλάκας, που λόγω διείσδυσης νερών από το μεταβατικό επίχωμα παρουσιάζουν εξάνθηση και οξείδωση οπλισμών (Εικόνα 25).

Εικόνα 25: Ρηγματώσεις στο σημείο του αρμού κάτω διάβασης της Εγνατίας Οδού, (ΕΓΝΑΤΙΑ ΟΔΟΣ Α.Ε.)

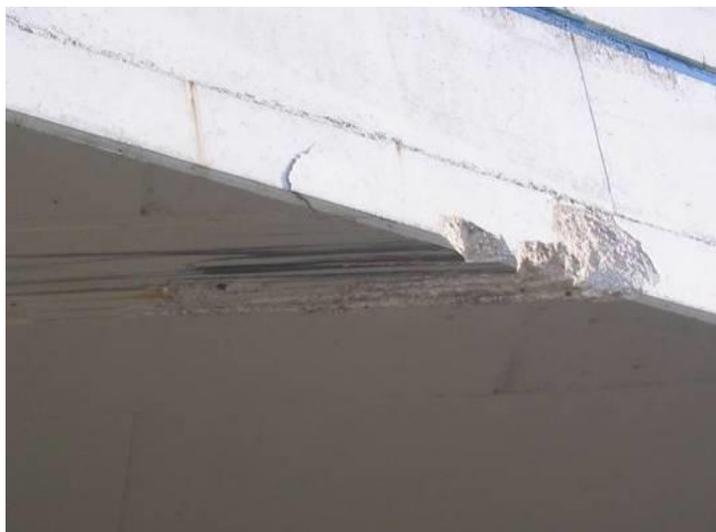
Η πρόσκρουση προκαλεί εκδορά ή αποκόλληση τμήματος σκυροδέματος, πολλές φορές είναι ίση ή μεγαλύτερη του πάχους επικάλυψης και κατά συνέπεια παρατηρείται αποκάλυψη οπλισμών (Εικόνα 26), σε άλλες περιπτώσεις είναι μικρότερη και εντοπίζεται μόνο εκδορά του σκυροδέματος.

Εικόνα 26: Προσκρούσεις στην πλαϊνή και κάτω παρειά της πλάκας κάτω διάβασης της Εγνατίας Οδού, (ΕΓΝΑΤΙΑ ΟΔΟΣ Α.Ε.)

Προσκρούσεις συναντώνται τόσο στην κάτω παρειά της πλάκας της ανωδομής όσο και πλευρικά. Οι προσκρούσεις στην κάτω παρειά προκαλούνται από τη διέλευση οχημάτων, με ύψος μεγαλύτερο από το ελεύθερο ύψος του τεχνικού, με αποτέλεσμα την πρόσκρουση του οχήματος στο τεχνικό. Οι πλευρικές προσκρούσεις προκαλούνται από ατυχήματα.

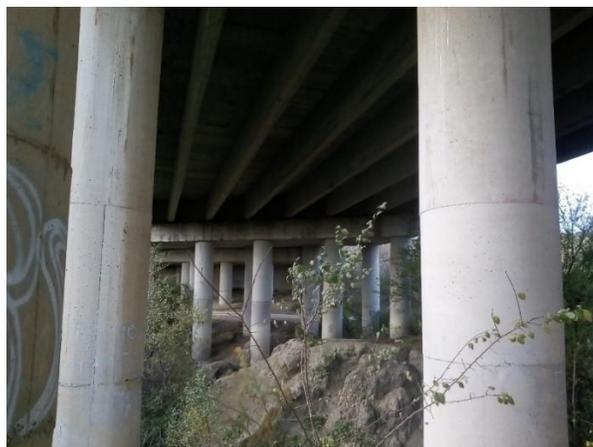
Τα ακρόβαθρα και μεσόβαθρα της γέφυρας (Εικόνα 28) είναι σε πολύ καλή κατάσταση, με τη μόνη παρατήρηση ότι σε ορισμένα τμήματά τους υπάρχει τοπική διαβροχή του σκυροδέματος καθώς και μερική έως αμελητέα αποκόλληση του σκυροδέματος και εμφάνιση των αδρανών υλικών, στο βόρειο βάθρο του πρώτου ανοίγματος.

Εικόνα 28: Απεικόνιση των βάθρων του πρώτου ανοίγματος της γέφυρας ΓΕ.01.Ε.Ο.3.

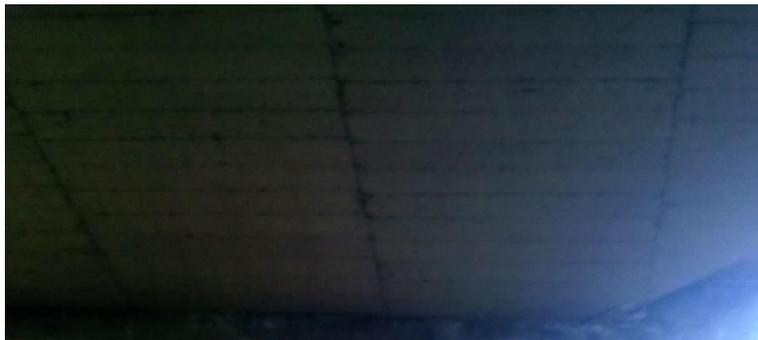
Εικόνα 40: Απεικόνιση των φθορών της κάτω παρειάς της πλάκας της γέφυρας ΓΕ.02.Ε.Ο.3.

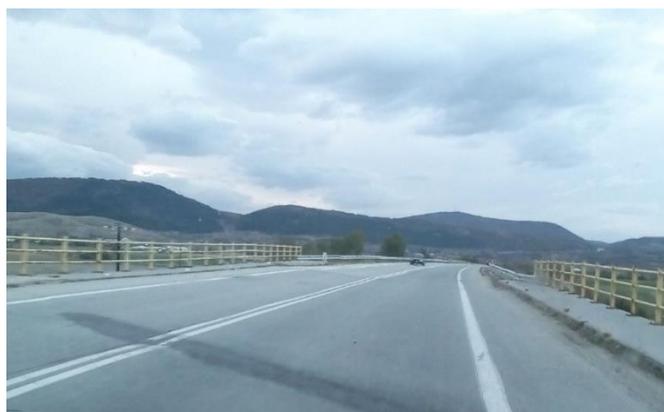
Το οδόστρωμα της επιφάνειας κύλισης είναι σχετικά σε καλή κατάσταση. Σε κάποια σημεία και ιδιαίτερα στα σημεία των αρμών παρουσιάζονται μπαλώματα (Εικόνα 41). Τα πεζοδρόμια είναι σε καλή κατάσταση ενώ τα κιγκλιδώματα παρουσιάζουν επιφανειακή οξείδωση (Εικόνα 42).

Εικόνα 41: Μπαλώματα στην επιφάνεια κύλισης του οδοστρώματος της γέφυρας ΓΕ.02.Ε.Ο.3.

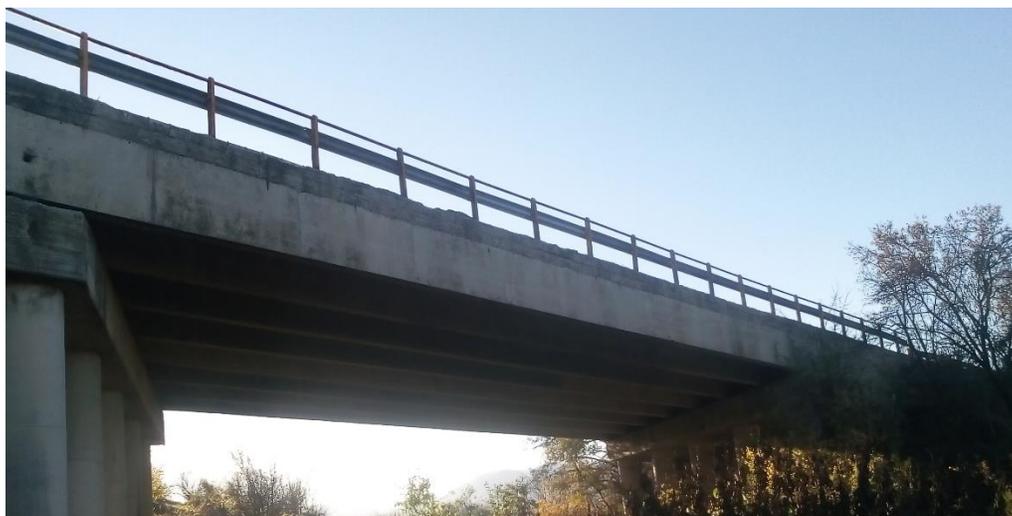
Εικόνα 54: Η ανατολική όψη της κάτω διάβασης ΚΔ.01.Ε.Ο.3.

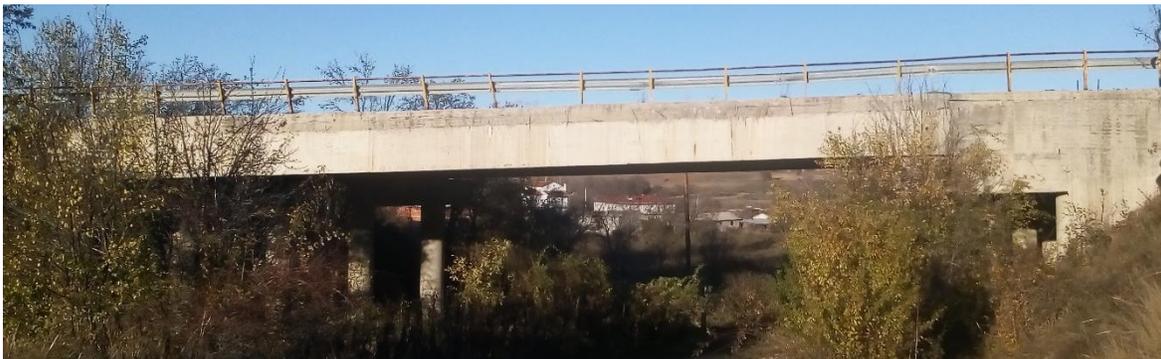
Εικόνα 55: Η δυτική όψη της κάτω διάβασης ΚΔ.01.Ε.Ο.3.

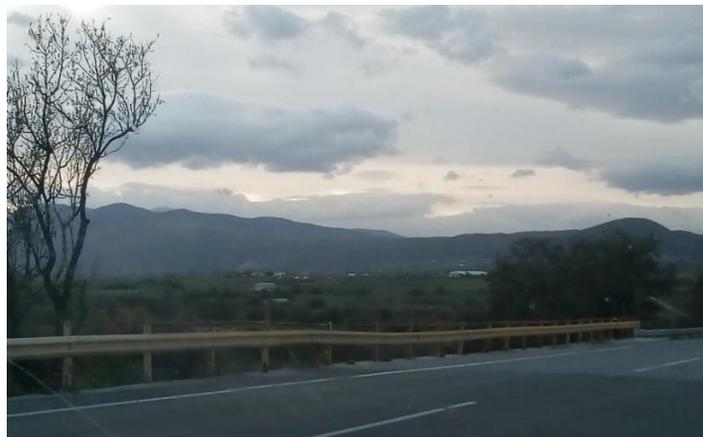
Το οδόστρωμα της επιφάνειας κύλισης είναι σε καλή κατάσταση (Εικόνα 60). Τα πεζοδρόμια είναι σε καλή κατάσταση ενώ τα κιγκλιδώματα παρουσιάζουν επιφανειακή οξείδωση (Εικόνα 61). Το στηθαίο ασφαλείας της αριστερής πλευράς του οδοστρώματος παρουσιάζει καμπυλότητα προς τα έσω, στο μέσο του.

Εικόνα 60: Το οδόστρωμα της επιφάνεια κύλισης της κάτω διάβασης ΚΔ.01.Ε.Ο.3.

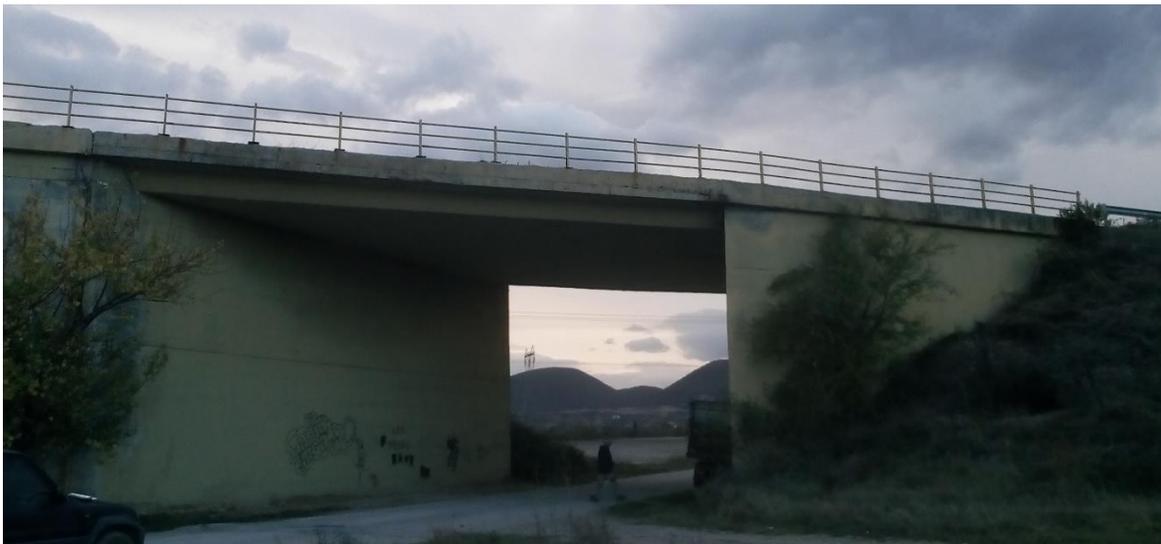
Εικόνα 63: Η δυτική όψη της κάτω διάβασης ΚΔ.02.Ε.Ο.3.

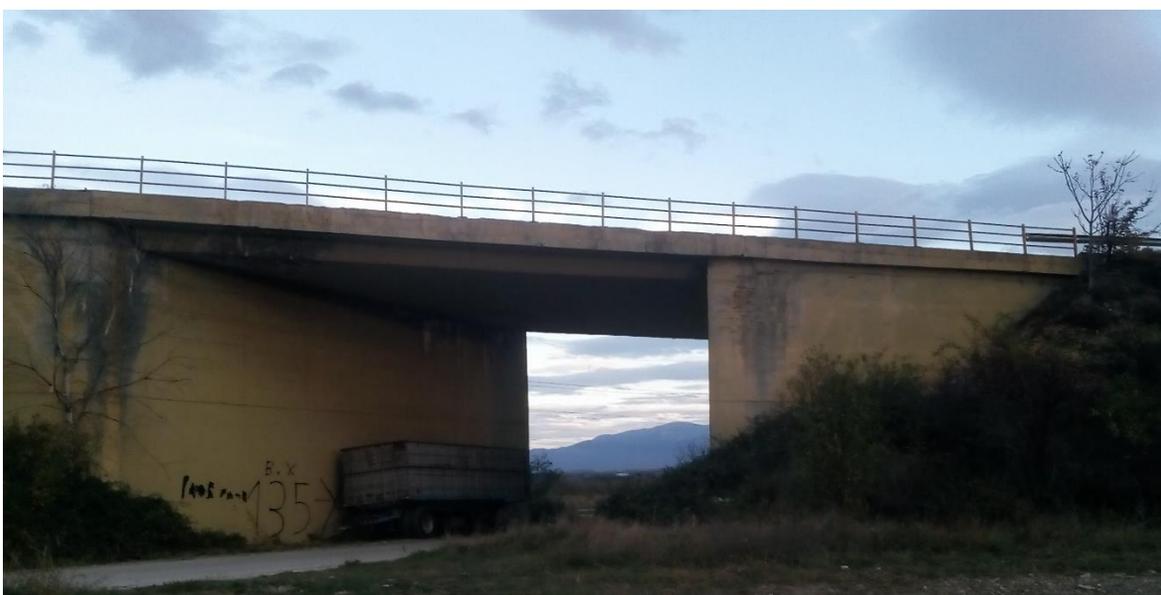
Εικόνα 64: Η ανατολική όψη της κάτω διάβασης ΚΔ.02.Ε.Ο.3.

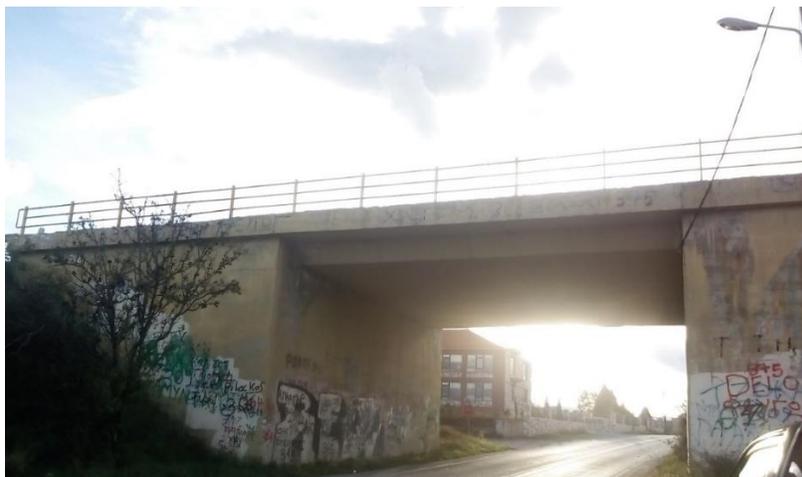
Εικόνα 73: Η δυτική όψη της κάτω διάβασης ΚΔ.03.Ε.Ο.3.

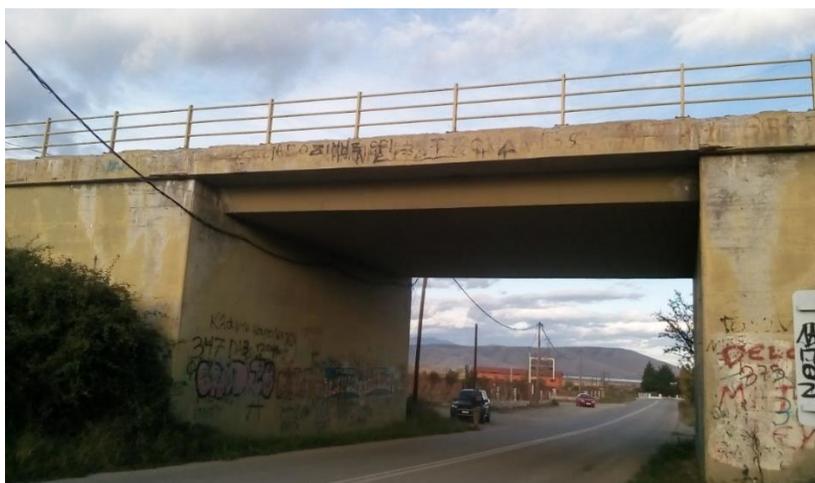
Εικόνα 74: Η ανατολική όψη της κάτω διάβασης ΚΔ.03.Ε.Ο.3.

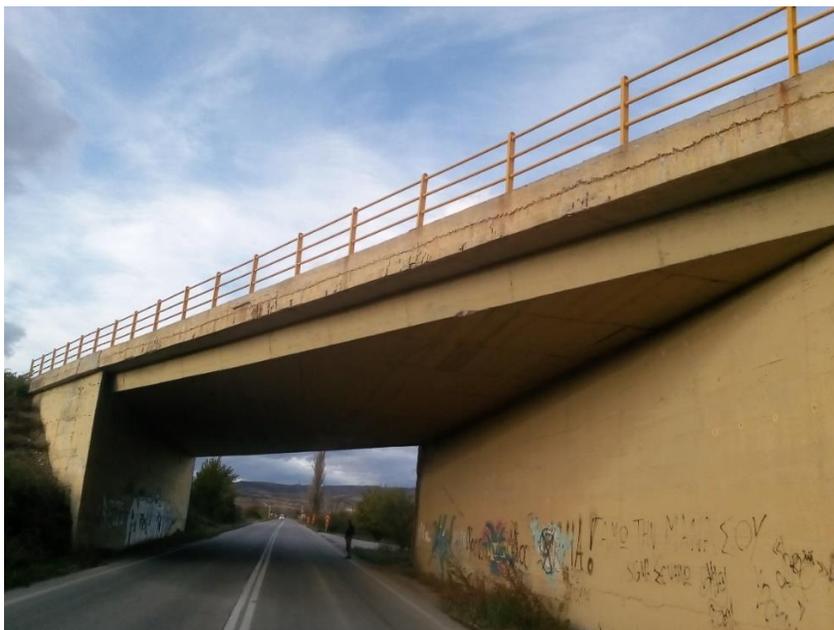
Εικόνα 81: Η βόρεια όψη της κάτω διάβασης ΚΔ.04.Ε.Ο.3.

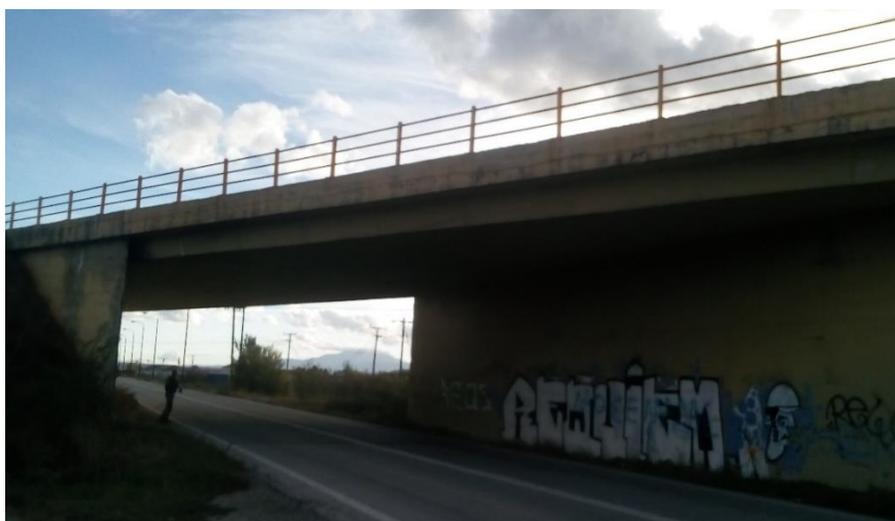
Εικόνα 82: Η νότια όψη της κάτω διάβασης ΚΔ.04.Ε.Ο.3.

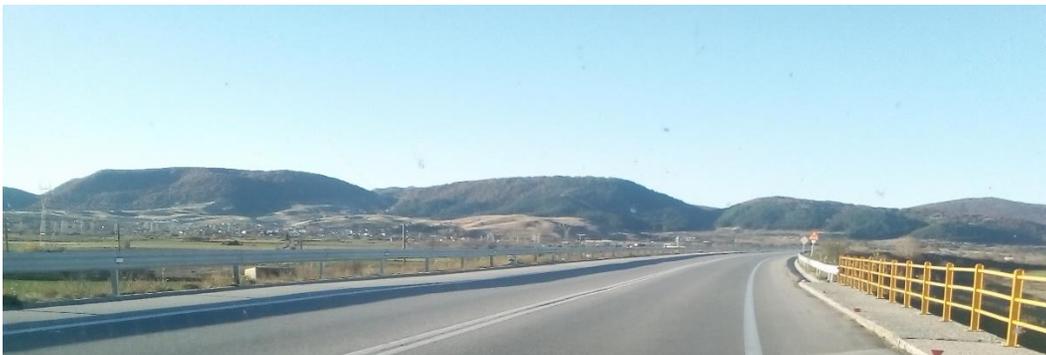
Το οδόστρωμα της επιφάνειας κύλισης είναι σε πολύ καλή κατάσταση. Εξαιρετική είναι και η κατάσταση τόσο των πεζοδρομίων όσο και των κιγκλιδωμάτων (Εικόνα 87).

Εικόνα 87: Απεικόνιση της επιφάνειας κύλισης του οδοστρώματος και των κιγκλιδωμάτων της κάτω διάβασης
ΚΔ.04.Ε.Ο.3.
